# ANNUARIO

# L'ATTIVITÀ DELL'UNIVERSITÀ CA' FOSCARI VENEZIA, NELL'ANNO 2013. INDAGINI NELL'AREA A S E A SW DEL PALAZZO: AREE E VANI K, L, M, N, I, R/1, R/2, S, S/1 \*

## INTRODUZIONE

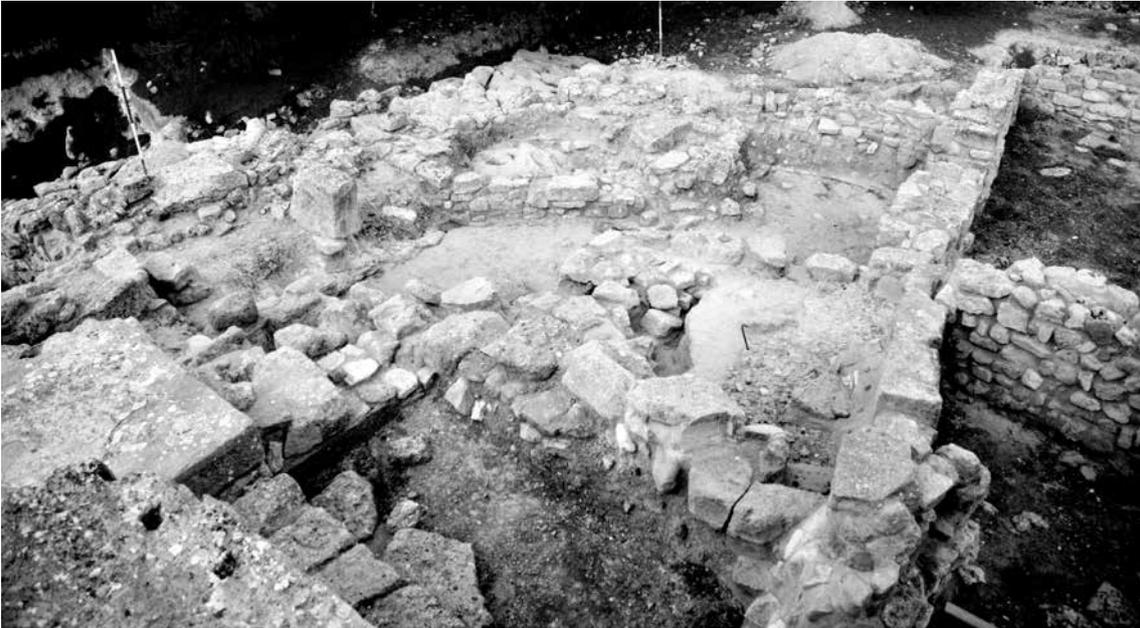
Fig. 1 - Festòs -Area a S del Piazzale LXX. Veduta di insieme da NE, al centro la Grotta M e più in alto la cd. Conca N, in basso la linea di facciata del Primo Palazzo. (© Scuola Archeologica Italiana di Atene\_DSC2144)

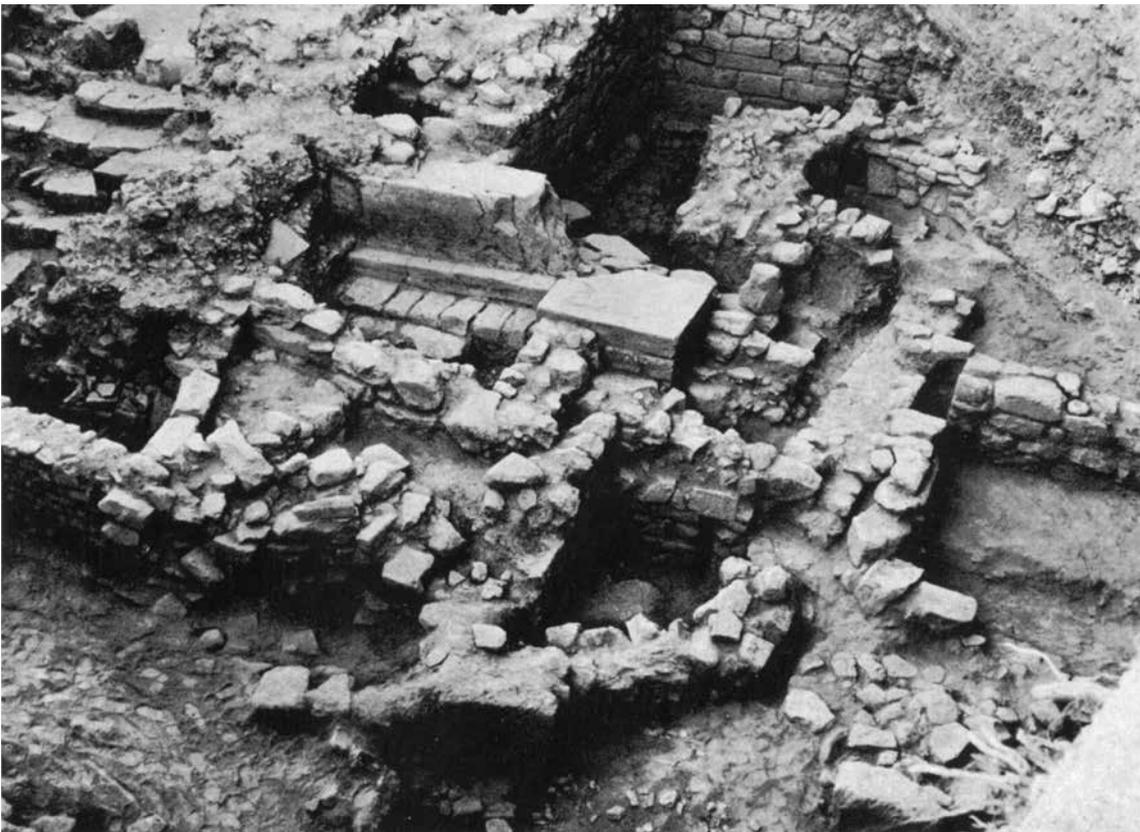
Fig. 2 - Festòs. Area a S del Piazzale LXX al momento degli scavi Levi: “Zona meridionale dello scavo (in basso a sinistra Vano F, a destra Vano L con sbocco a feritoia del canaletto dal Vano G, in alto a destra: da Sud-Ovest)” (da LEVI 1957-1958, Fig. 103)

tali pietre si ha una documentazione molto incompleta in poche fotografie (fig. 2), mentre alcuni di essi sono riportati nella pianta parziale dell'area, eseguita da E. Fiandra e per l'occasione integrata con nuove misurazioni dell'area della Grotta M (tavv. I -III).<sup>8</sup>

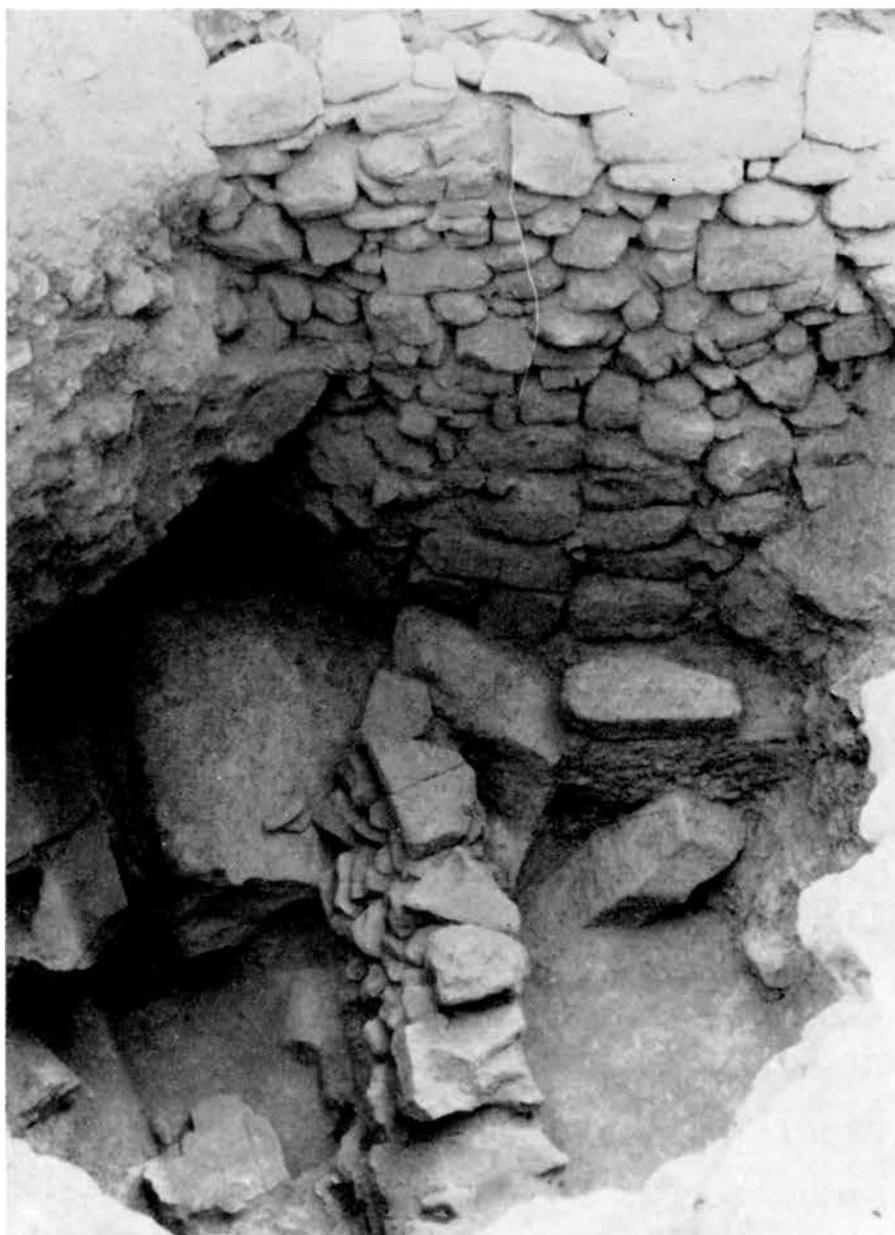
Fig. 3 - Festòs - Grotta M al momento degli scavi Levi: “Grotta M, a scavo ultimato (in faccia il muro sud ovest; sul davanti il muretto longitudinale sud ovest-nord est; a destra il piano di kuskuras; da Nord Est, dalla bocca della grotta” (da LEVI 1957-1958, fig. 111)

terno della cavità (fig. 3). La sommità del muro è tuttora visibile come emergente dal livello di interro sul lato W della Grotta (tavv. II-III) e, come segnalato nelle relazioni, tale muro non posava sulla roccia, ma su uno strato di terra e cocci accumulato nella parte bassa della Grotta stessa. Più esteso in lunghezza alla sommità (m. 2,40) esso si restringeva verso il basso, seguendo la configurazione della parete rocciosa su quel lato della cavità. Dalla base di questo muro si dipartiva, verso NE, un altro muretto che scendeva più in basso di circa 0,40 m poggiando anch'esso su terra e detriti. Questo aveva un andamento curvilineo ed era costituito da pietre irregolari con faccia a vista sul lato NE. Tutto ciò non è, attualmente, visibile, tranne la sommità del muro 'a secco' (M1) sul lato SW (fig. 4). Va osservato che la rimozione "dei blocchi a quota più alta" senza averne effettuata un'adeguata documentazione, ha compromesso in una certa misura la comprensione dell'area, relativamente alle fasi post-minoiche.

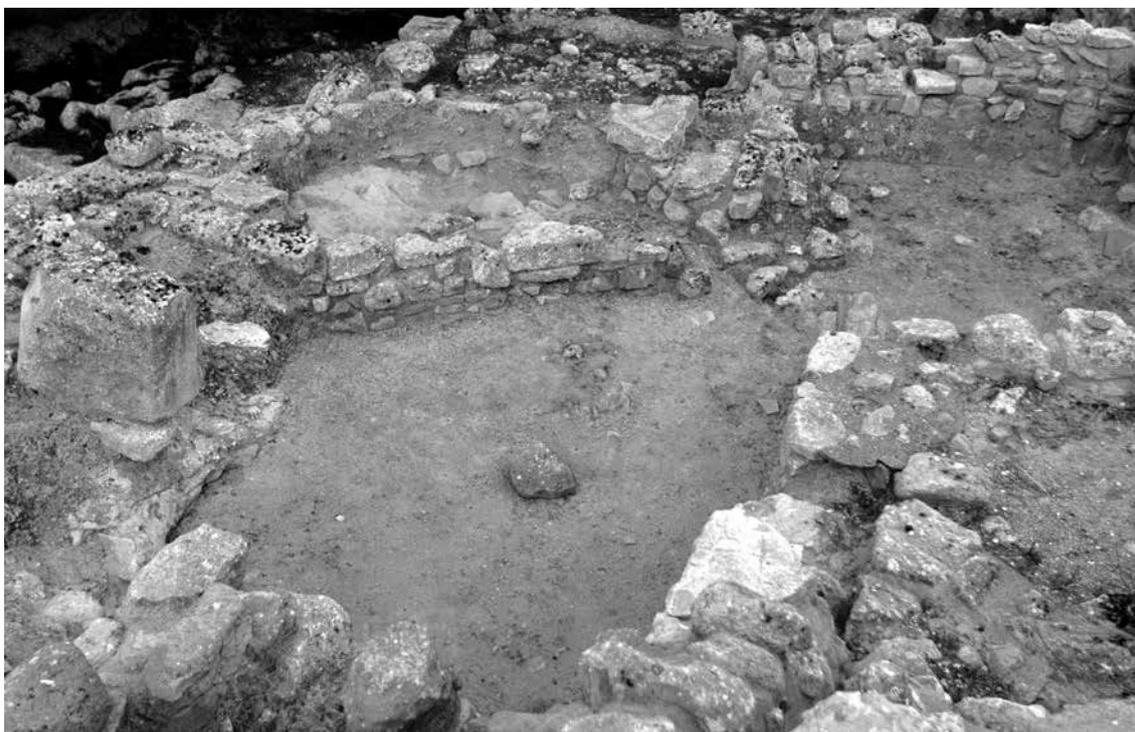
Fig. 4 - Festòs - Grotta M dopo la pulizia superficiale dell'area interrata alla fine degli scavi Levi. In alto la parte superiore del 'muro a secco' SW (M1) e la cd Conca N, da E (© Scuola Archeologica Italiana di Atene \_DSC7319)

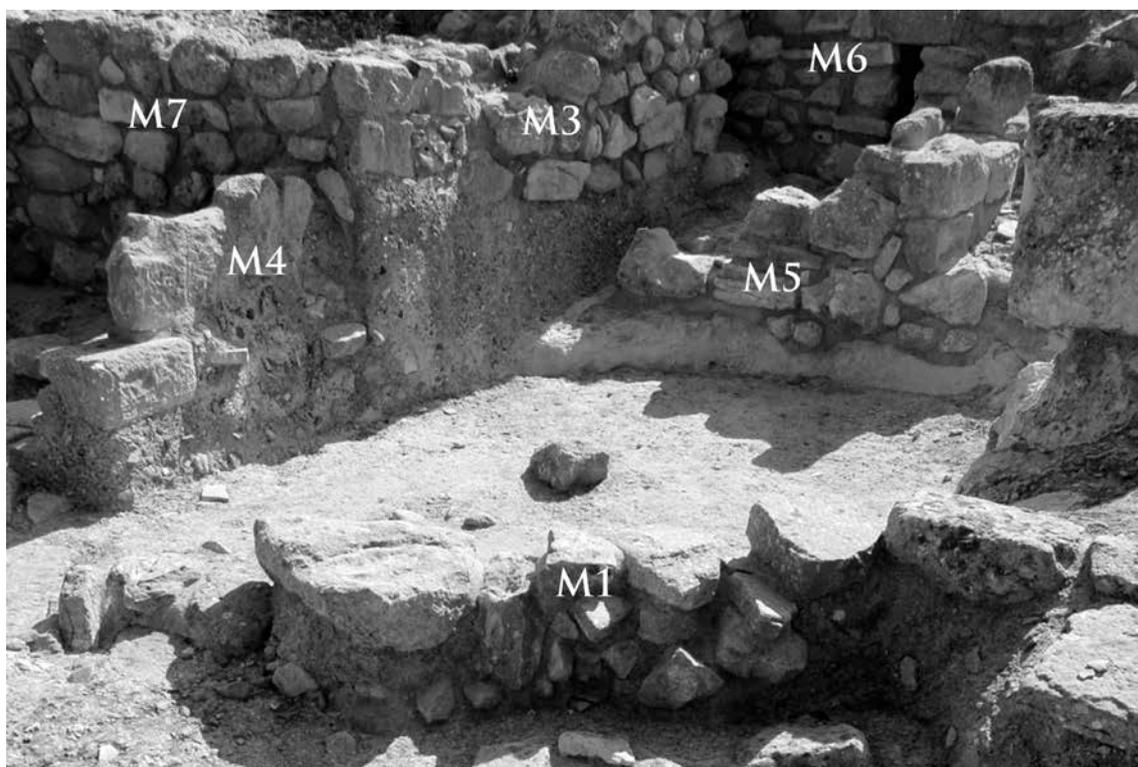
Fig. 5 - Festòs - Grotta M e area limitrofa dopo la pulizia, con indicazione dei muri relativi agli spazi M, R/1 e L, da SW (© Scuola Archeologica Italiana di Atene DSC\_7334)

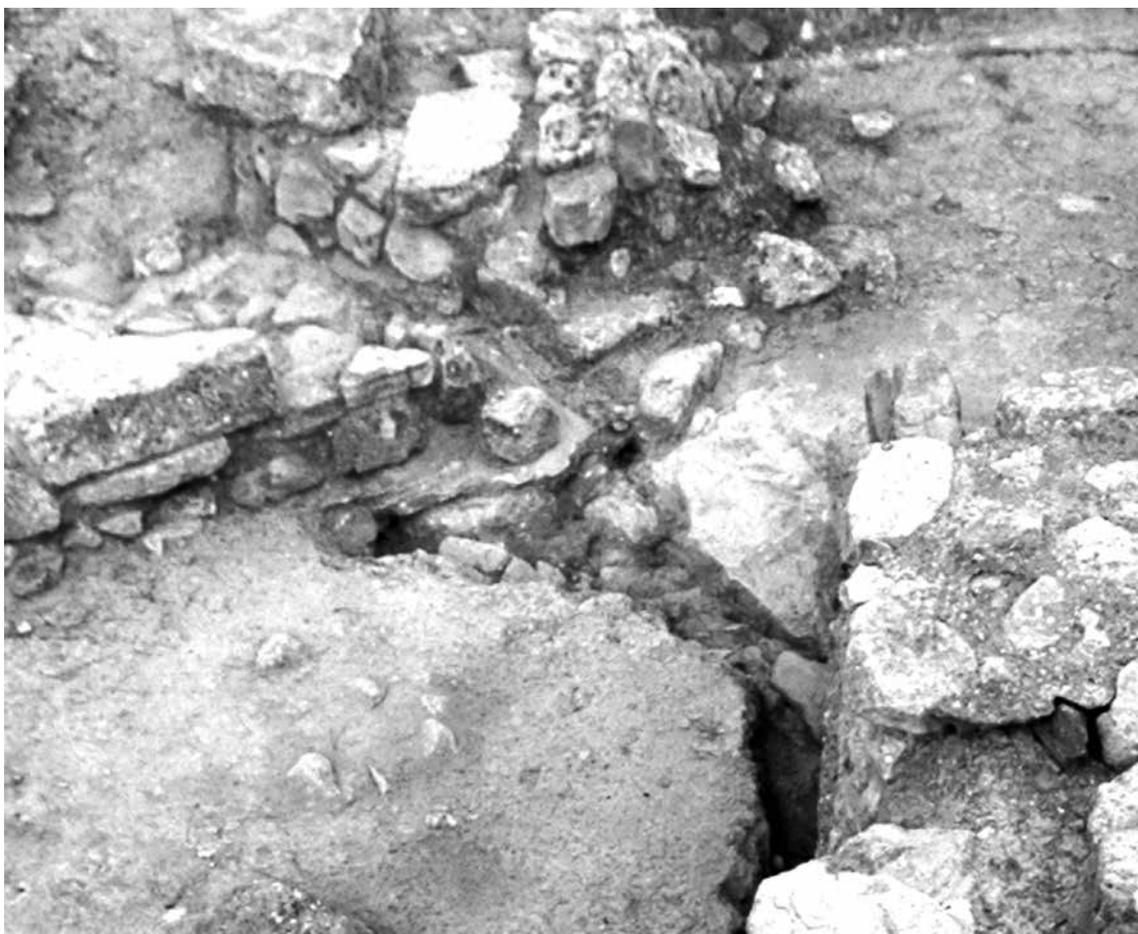
Fig. 6 - Festòs - Grotta M. Schegge di calcare lungo il margine NW in prossimità del muro M1  
(© Scuola Archeologica Italiana di Atene DSC\_7368)

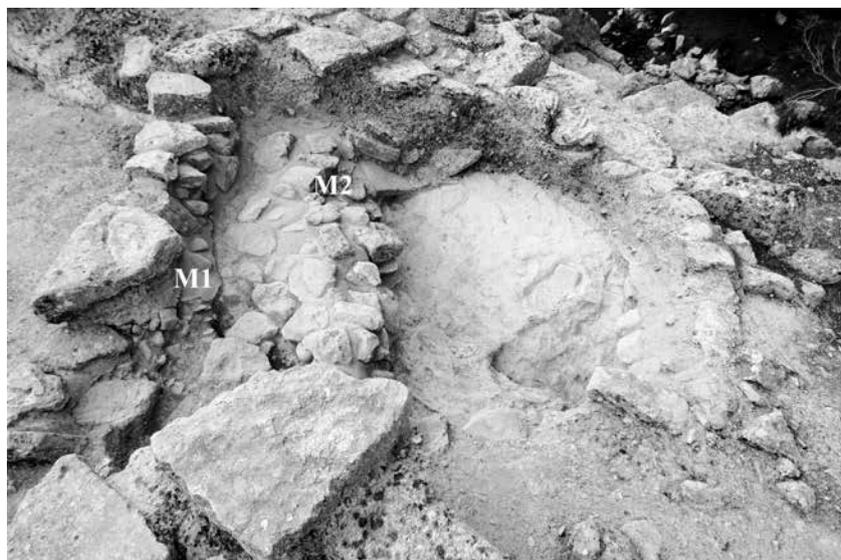
Fig. 7 - Festòs - Cd. Conca N nel corso delle pulizie, con il muro M1/M2 già evidenziato, da NW (© Scuola Archeologica Italiana di Atene DSC\_7344)

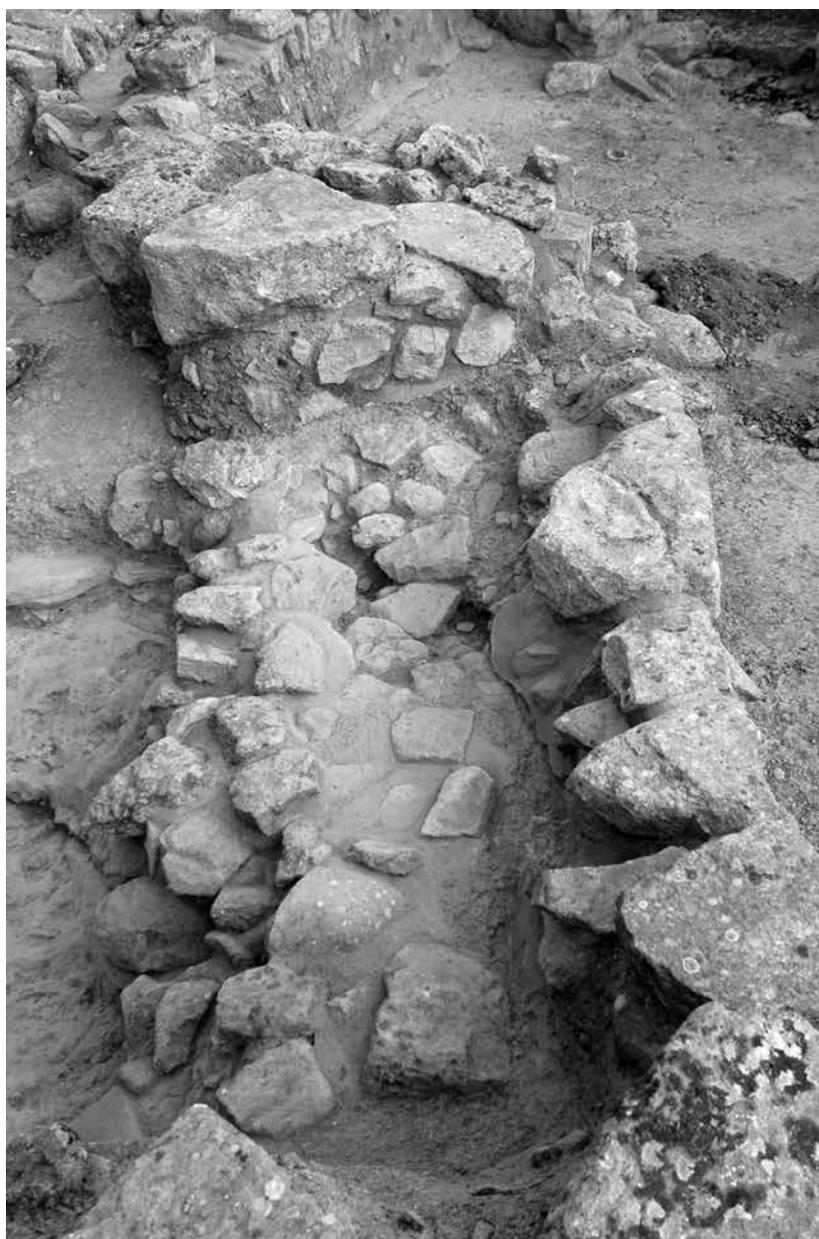
Fig. 8 - Festòs - Cd. Conca N: il muro M1/M2 dopo la pulizia, da SW (© Scuola Archeologica Italiana di Atene DSC\_7343)

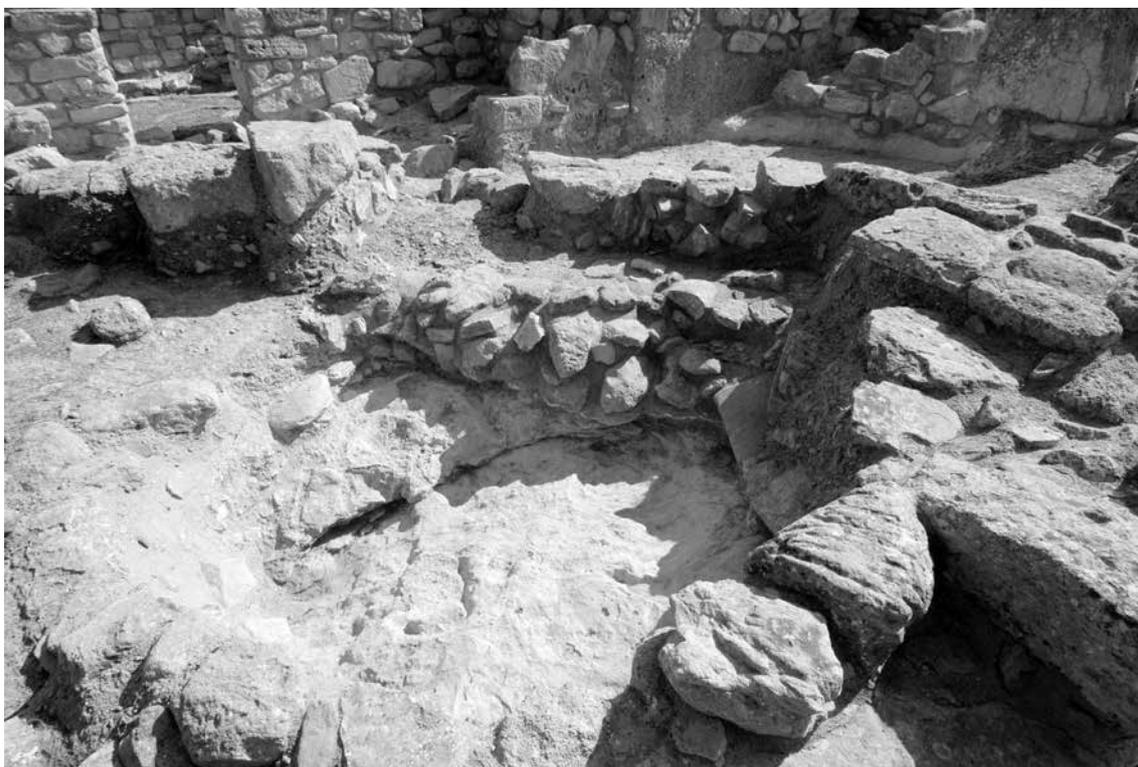
Fig. 10 - Festòs - Cd Conca N a pulizia ultimata, con le grosse schegge di calcare sovrapposte riferibili al crollo del soffitto della Grotta M; più in alto il muro M1/M2, da S (© Scuola Archeologica Italiana di Atene DSC\_7332)

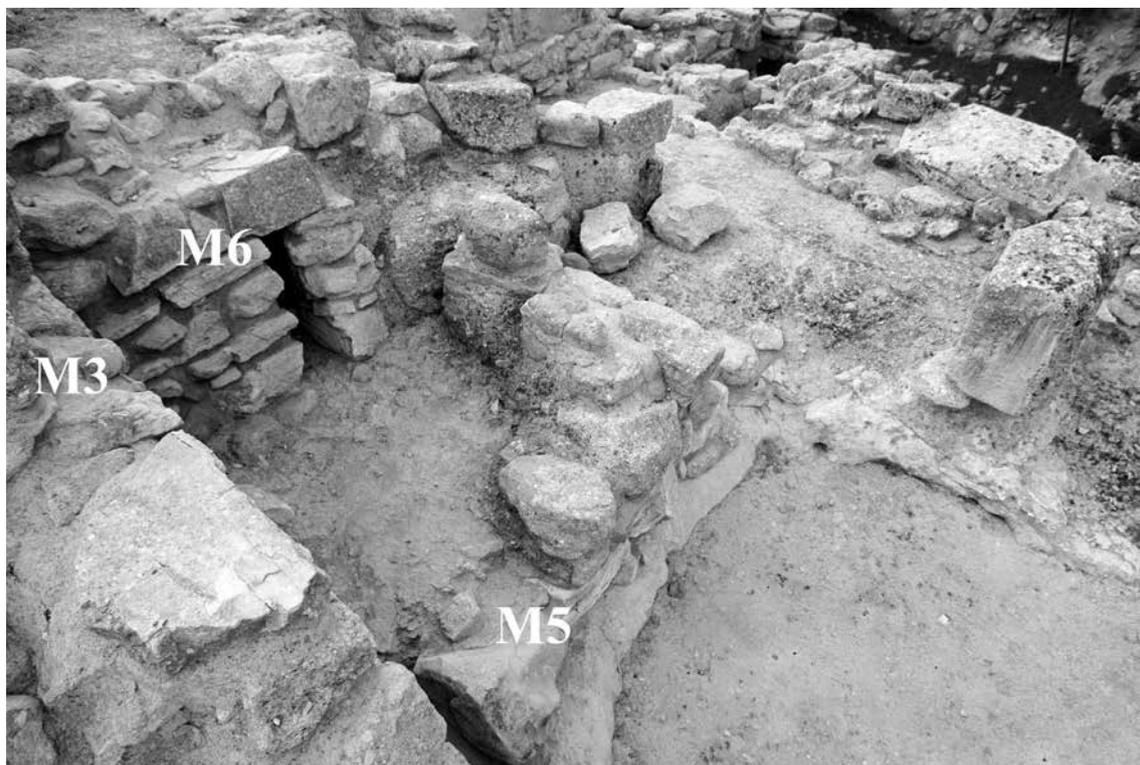
Fig. 11 - Festòs - Veduta di insieme delle Aree L (con livello raggiunto dallo scavo Levi ancora non rimosso), I e K, a E della Grotta M, dopo la pulizia, con indicazione dei muri, da NW (© Scuola Archeologica Italiana di Atene DSC\_7328)

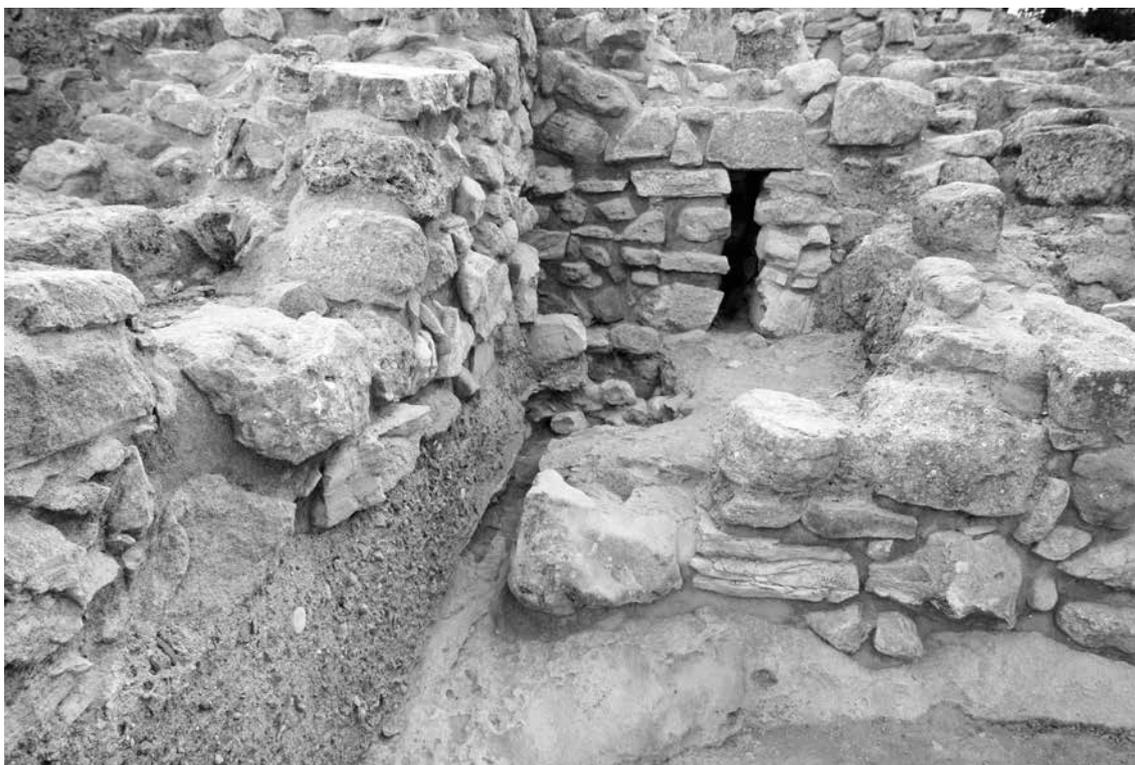
Fig. 12 - Festàs - Area L, angolo NE con la rimozione dell'US 502 in corso. A sinistra il muro M3, con il blocco aggettante; al centro in alto il muro M6 con la feritoia della canaletta proveniente dal Vano G, da W (© Scuola Archeologica Italiana di Atene DSC\_7348)

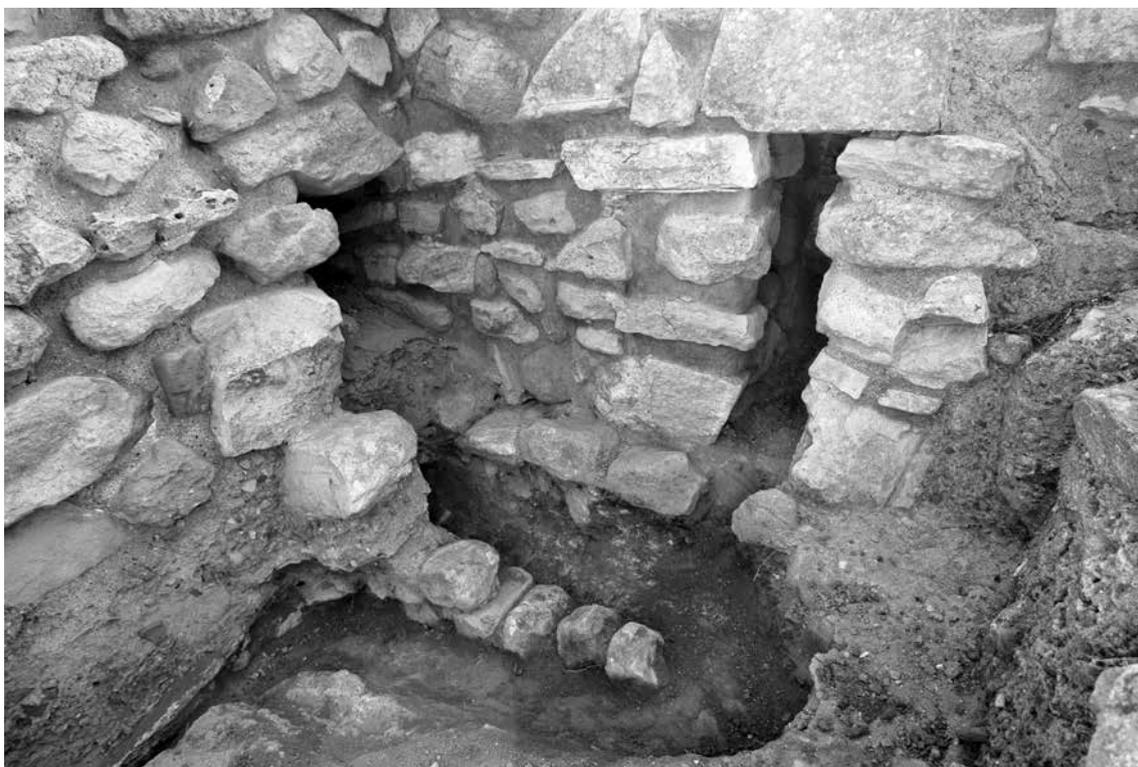
Fig. 13 - Festòs - Area L, angolo NE, con la rimozione dell'US 502 in via di completamento. Sono ben visibili la risega sotto il muro M6 e la spalletta sottostante al blocco aggettante da M3 a lato della feritoia, da SW (© Scuola Archeologica Italiana di Atene DSC\_7353)

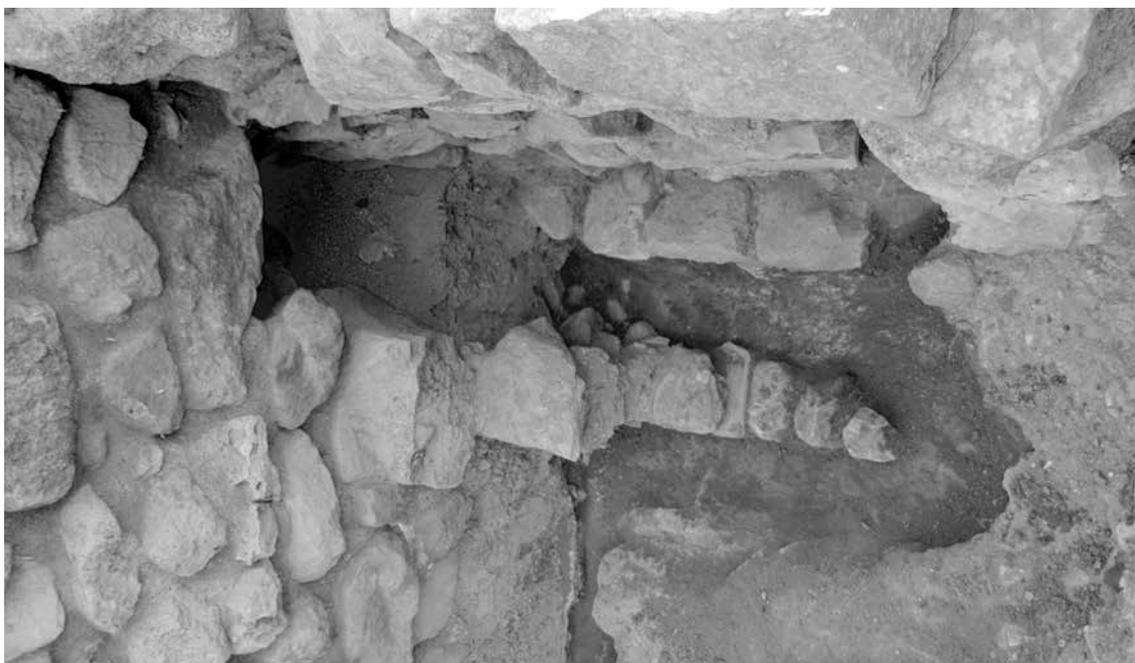
Fig. 14 - Festòs - Area L. La canaletta minoica al di sotto del piede del muro M3, e i resti di una canalizzazione post-minoica testimoniata dalle feritoie in M3 ed M6 e dai resti di spalletta a ridosso di M3, da W, dall'alto (© Scuola Archeologica Italiana di Atene DSC\_7351)

to del blocchetto sporgente sul lato ovest della feritoia all'angolo NE dell'Area L potrebbero costituire la spalletta W, mentre l'allineamento sporgente come risega al di sotto del muro M6 rappresenterebbe quella E (v. fig 14). Si deve inoltre osservare che la presenza di questo allineamento doveva essere noto ai costruttori dei muri M3 ed M6 che avevano realizzato le feritoie in funzione di un drenaggio di acque. La canaletta E-W sicuramente post-minoica dal Vano G, infatti, andrebbe a confluire sulla linea dei sottostanti apprestamenti minoici in una, ora perduta (o non riconosciuta nel vecchio scavo), canaletta più tarda, costruita a un livello più alto, di cui può essere utile indizio il blocchetto sporgente sul lato W della feritoia in M3. L'intero apprestamento è a una quota sottostante al piede del muro M3, ed è anche leggermente più basso della linea di bloc-

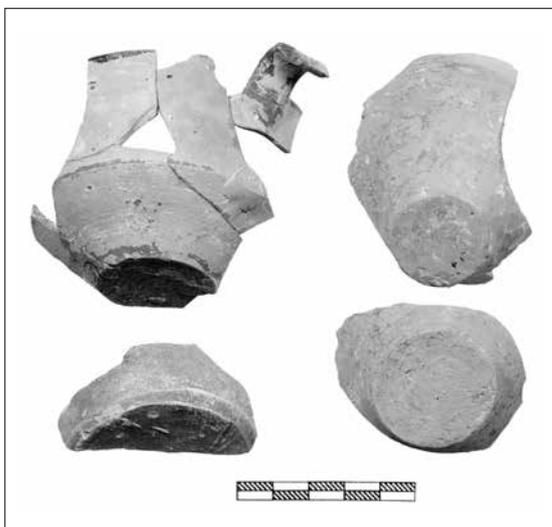
Fig. 16 - Festòs - Area L. Frammenti ceramici dall'US 502B (© Scuola Archeologica Italiana di Atene\_DSC2301)

Muovendo verso il centro della ristretta Area L, a meglio profilare l'allineamento di piccole pietre, si sono distinti il settore a W e quello a E di esso (rispettivamente US 502B e 502C). Dall'esiguo gruppo di materiali recuperati nel settore B proviene un tratto di tazzina carenata ricostruito da diversi frammenti, parte del fondo di una tazzina cilindrica e fondi di *skoutelia*, tutti classificabili MM IIB (Fig. 16); dal gruppo del settore C provengono frammenti di tazzine fini, di *skoutelia* e di piattelli e anche un tratto di orlo, parete e fondo di un elemento di vaso multiplo (Fig. 17), tratti di boccaletti a foglie, almeno da due esemplari, parte del ventre di una brocca askoide con decorazione a crescenti (Fig. 18). Già nella prima rimozione della terra sotto il livello raggiunto dallo scavo Levi, appariva evidente la presenza, a una quota inferiore rispetto al piede del muro M3, di un apprestamento riconoscibile come resto della spalletta di una canaletta con direzione N.S, le cui pietre profilate al di sot-

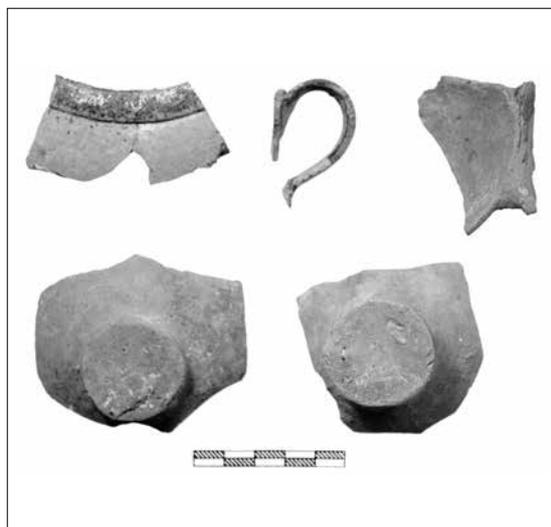
Fig. 17 - Festòs - Area L. Frammenti ceramici dall'US 502C (© Scuola Archeologica Italiana di Atene\_DSC2302)

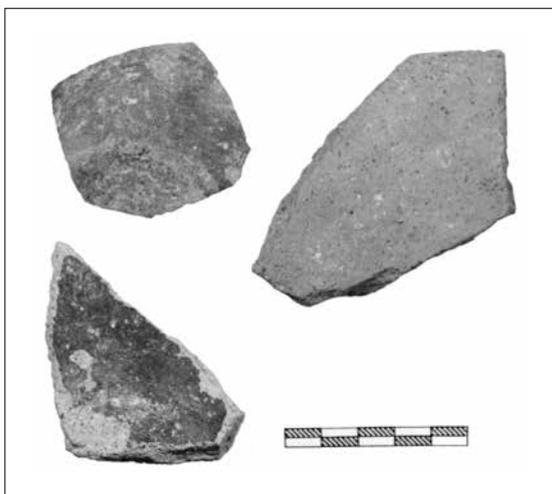
Fig. 20 - Festòs - Area L. Frammenti ceramici dall'US 502F (© Scuola Archeologica Italiana di Atene\_DSC2305)

diverso materiale ceramico: assieme a residui più antichi (Fig. 20: fondo di tazza, di *skouteli* e orlo di piattello MM IA) il resto era quasi tutto MM IIB (Fig. 21: Kamares fine e Kamares rustico, fondi di *skoutelia*). In particolare da un gruppo di frammenti qui recuperati si ricostruiva una tazzina carenata di tipo evoluto MM IIB (F. 8147, Fig. 22). Un unico piccolo frammento di orlo di coppa o tazza a labbro distinto, con bordino sagomato (Fig. 23) appare di data più tarda (geometrico?), ma ciò non deve meravigliare considerata la strettissima contiguità con apprestamenti della prima Età del Ferro. Alla stessa maniera, si è ripulita la zona centrale fino alla roccia che costituiva probabilmente il fondo della canaletta più antica (US 502G). Tra la terra si trovavano i frammenti di una brocchetta grezza, forse con fondo forato prima della cottura (Fig. 24), diversi frammenti di ceramica fine tra cui quelli di una brocchetta verniciata di nero, Kamares rustico, *skoutelia* (Fig. 25), tutto MM IIB.

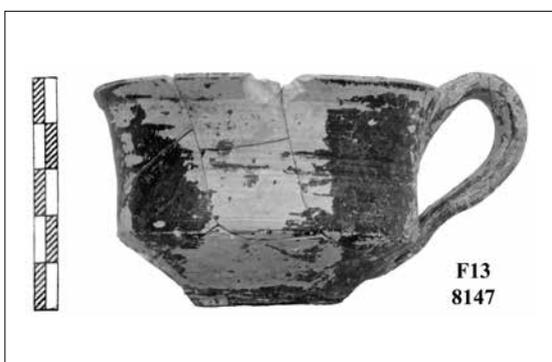
Fig. 22 - Festòs - Area L. Tazzina carenata F 8147 dall'US 502F (© Scuola Archeologica Italiana di Atene\_DSC2344)

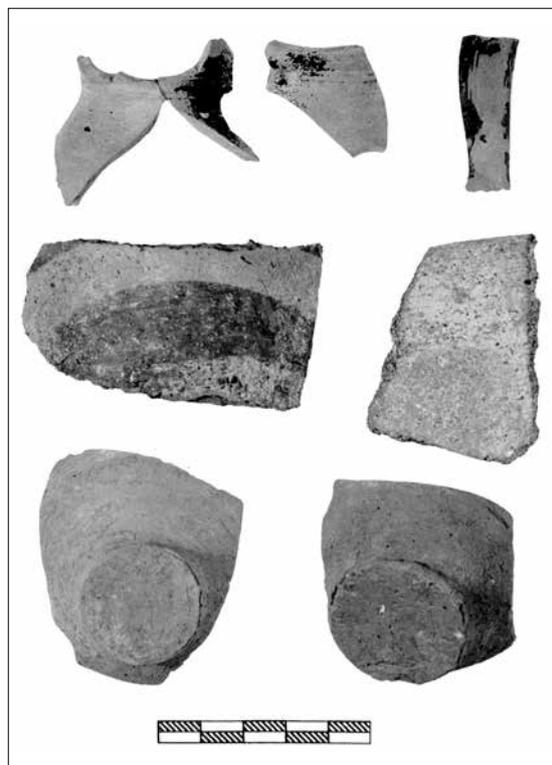
Fig. 25 - Festòs - Area L. Frammenti dall'US 502G  
(© Scuola Archeologica Italiana di Atene \_DSC2309)

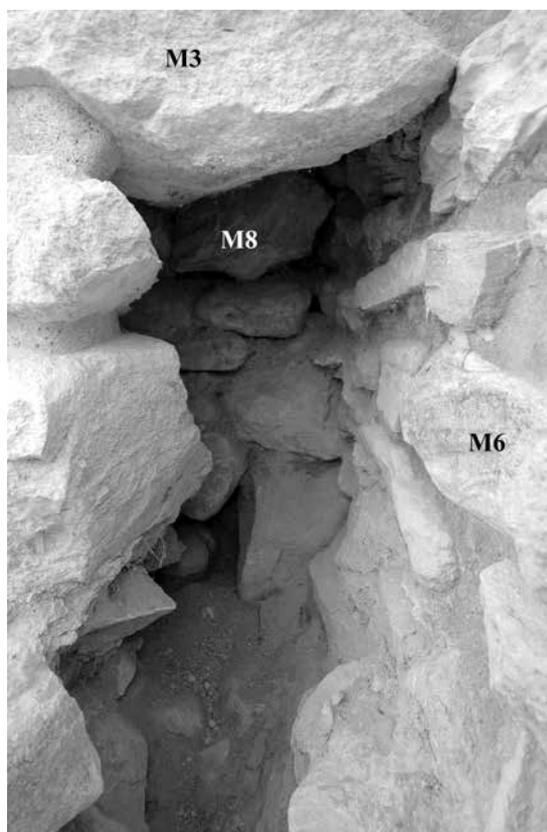
Fig. 27 - Festòs - Area L. La feritoia sul muro M3, all'interno della quale appare la faccia S del muro M8, con l'apertura triangolare di collegamento alla canaletta inferiore MM (© Scuola Archeologica Italiana di Atene DSC\_7369)

no della feritoia sul muro M3. L'apertura è larga nella parte alta m 0,35/0,32 e si restringe verso il basso, in corrispondenza della spalletta scoperta a W a m 0,20. L'altezza della feritoia dall'architrave al fondo roccioso della canaletta è di 0,86 m. La terra, rimossa lavorando a sgotto, è diversa da quella scavata all'esterno: risulta di matrice sabbiosa, allentata, di colore marrone chiaro (5 YR 5/6) con qualche pietra, ma priva di cocci (US 503). Ci si è poi approfonditi a una quota più bassa rispetto al livello del blocchetto sporgente e del piede di M3, nel tratto corrispondente alla canaletta individuata sopra la roccia. Qui la terra (US 504) era più compatta e scura (5YR 3/4) e si sono recuperati diversi frammenti di ceramica (Fig. 26), tra cui alcuni MM IA (fondo di vaso grezzo monocromo; tratto di *skouteli*) e altri del più maturo stile Kamares (fondo di brocchetta, parti di ollette, tazzine, *skoutelia*) MM IIB. La cavità è stata ripulita fino alla roccia e per constatare che sul fondo della feritoia è ben visibile la faccia di un muro, il cui piede scende ben al di sotto della quota di fondazione del muro M3. Per quanto è dato vedere all'interno della feritoia, il paramento è costituito da pietre di medie dimensioni piuttosto irregolari e sembra continuare sia verso l'alto, sia sui lati. Si osserva infine che nella parte bassa del muro al quale M3 si addossa per tutta la sua lunghezza, è presente una piccola feritoia triangolare, in corrispondenza della canaletta individuata all'esterno, al livello del piano

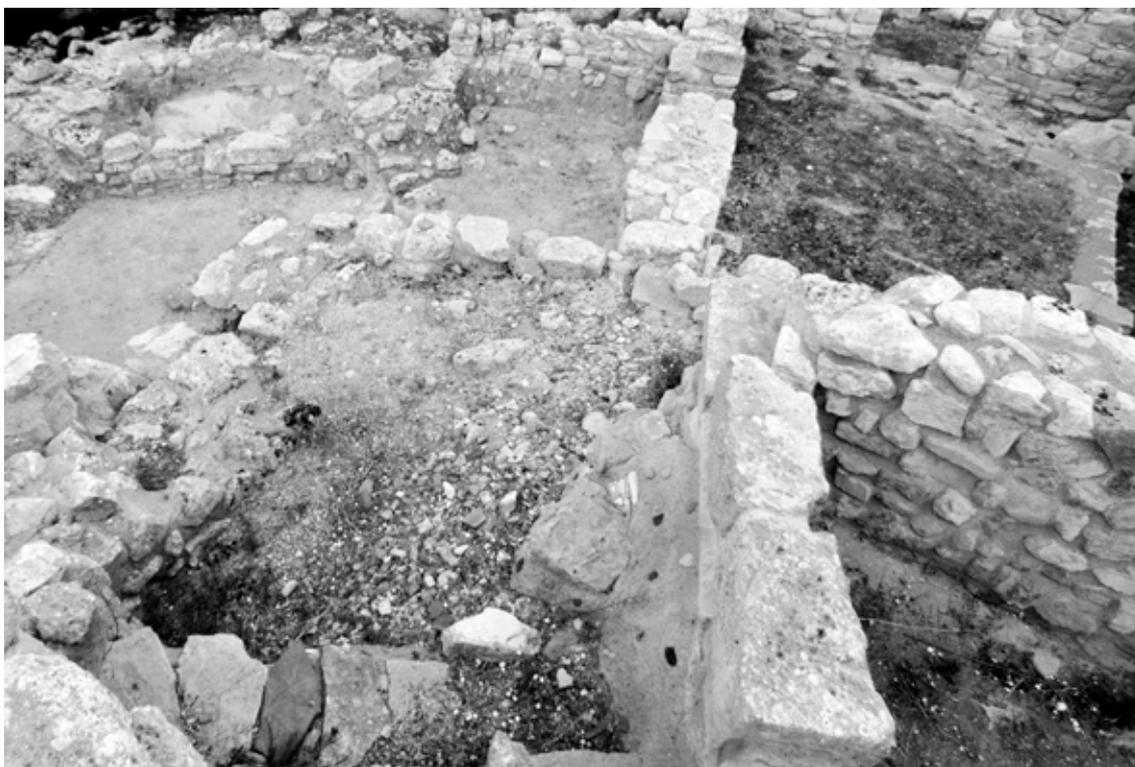
Fig. 29 - Festòs - Al centro la terrazza a N dell'Area L e a S del Vano F prima della pulizia; in alto a sinistra la Grotta M, la cd. Conca N, e lo spazio R/1, a destra in alto il Vano R/3; in primo piano il Vano F, da E (© Scuola Archeologica Italiana di Atene DSC\_7323)

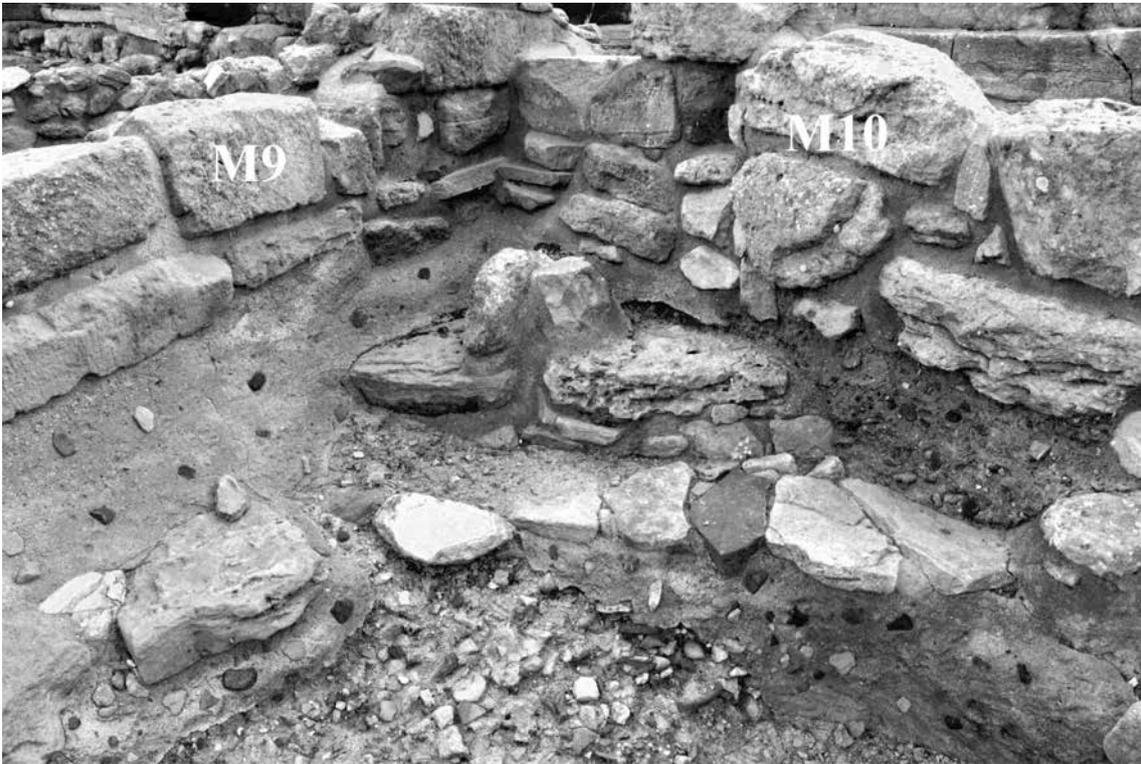
Fig. 30 - Festòs - Terrazza a N dell'area L, angolo NW, formato dai muri M9 e M10. Al centro e in basso resti del lastricato del Piazzale LXX e lastrine di pietra forse pertinenti al fondo di una canaletta di scolo pertinente al Vano F; da W (© Scuola Archeologica Italiana di Atene \_DSC2381)

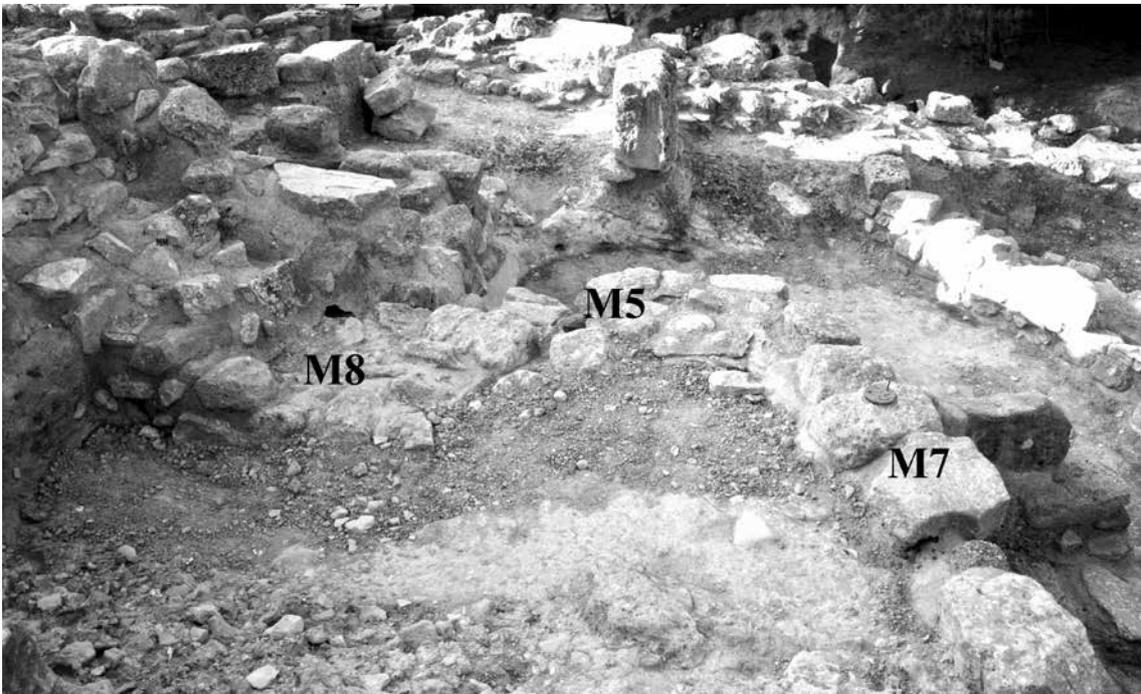
Fig. 31 - Festòs - Terrazza a N dell'Area L, nel corso della pulizia, che ha meglio evidenziato il muro M8, al quale si addossa M5; a destra, sul lato W della terrazza il muro M7; da N (© Scuola Archeologica Italiana di Atene \_DSC2384)

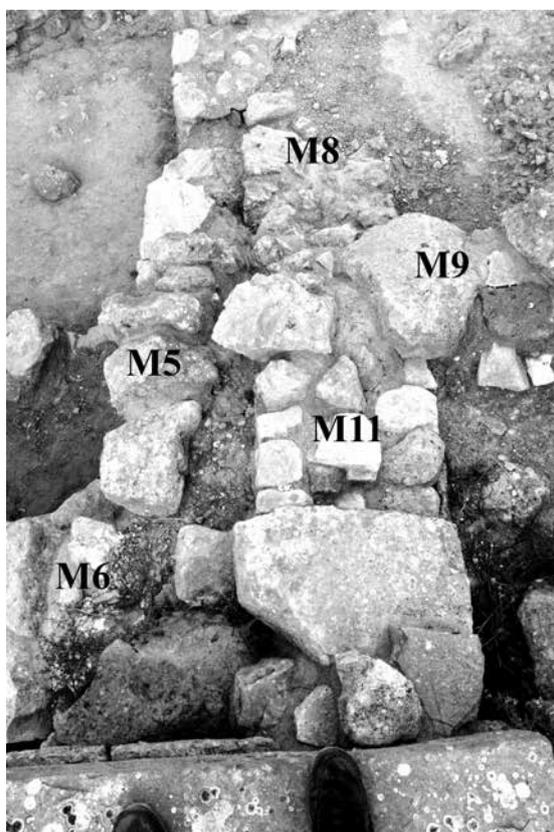
Fig. 32 - Festòs - Terrazza a N dell'Area L, dopo la pulizia dei muri, con la sovrapposizione di M9 a M11, a sua volta sovrapposto a M8, al quale si addossa a S M5, da E (© Scuola Archeologica Italiana di Atene \_DSC2366)

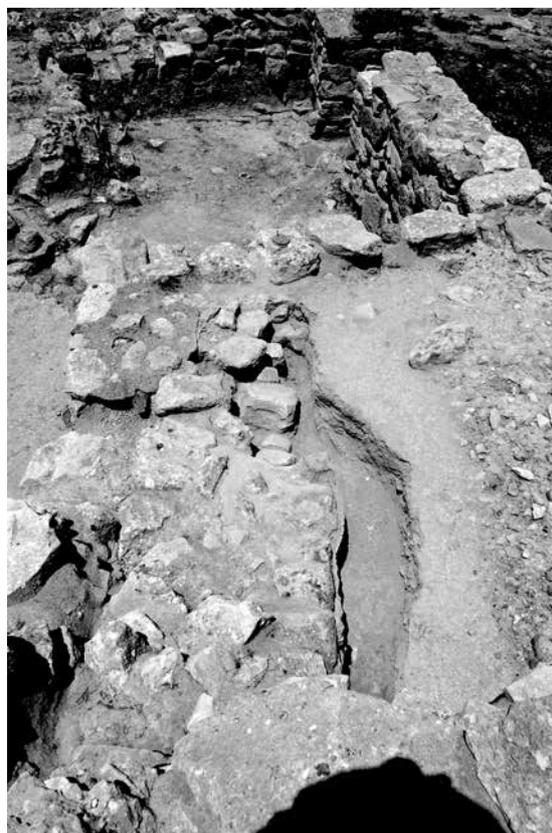
Fig. 33 - Festòs - Terrazza a N dell'Area L. Il muro M8 evidenziato mediante lo scavo di una stretta fascia di terra lungo il lato N e la pulizia delle pietre lungo la linea di appoggio del muro M5, da E (© Scuola Archeologica Italiana di Atene DSC\_7393)

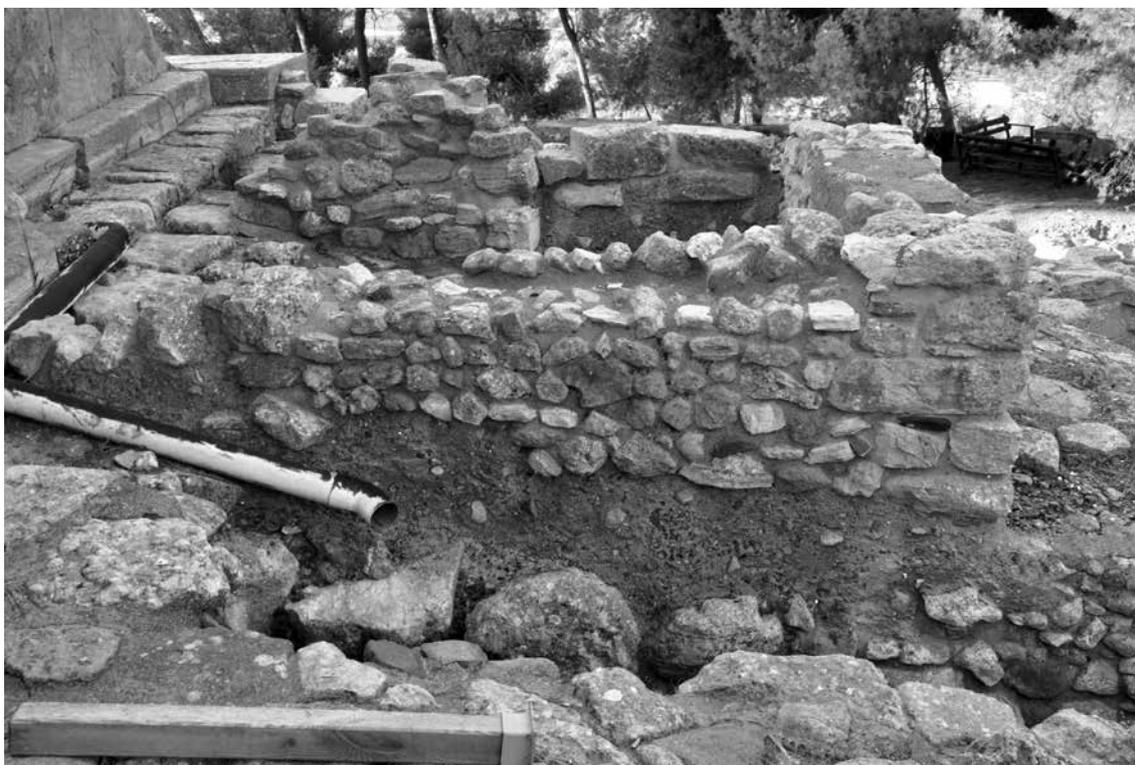
Fig. 36 - Festòs - Edificio F, muro N dell'edificio, M12 da N; a destra tratto del lastricato del Piazzale LXX, in primo piano il taglio moderno per lo scavo del condotto minoico dal sottostante al settore S dell'ala SW del Palazzo, a sinistra la linea di facciata del palazzo. In alto i muri M9 e M10, al di sotto dei quali si distingue il frustulo di muro M14, parte di un divisorio dell'Edificio F, da N (© Scuola Archeologica Italiana di Atene \_DSC2367)

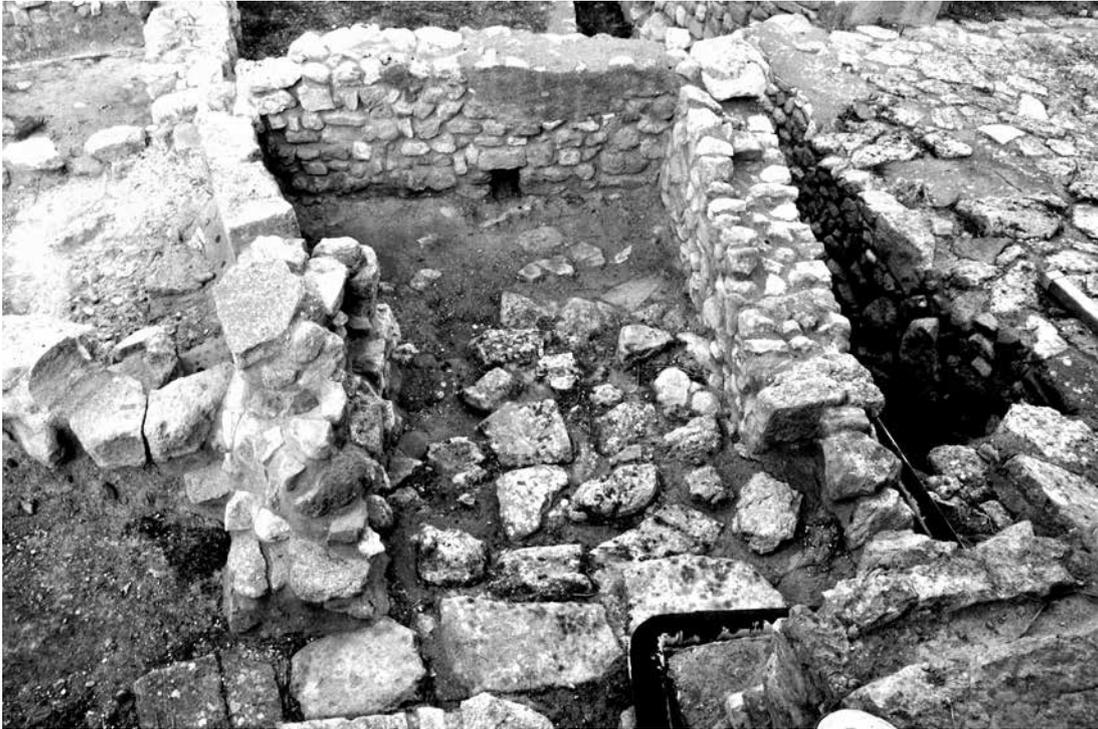
Fig. 37 - Festòs - Edificio F, muri W (M 13) N (M12) e divisorio (M14) con il rozzo apprestamento ad esso sovrapposto sul lato S (Muri M9 e M10). Al centro del muro M13 è ben visibile la feritoia di scolo di una canaletta che doveva passare sotto il piano pavimentale, ora totalmente rimosso per lasciare visibili le lastre del Piazzale LXX; a destra il condotto minoico e un altro tratto del lastricato; a sinistra la terrazza a N dell' Area L; da W (© Scuola Archeologica Italiana di Atene \_DSC2379)

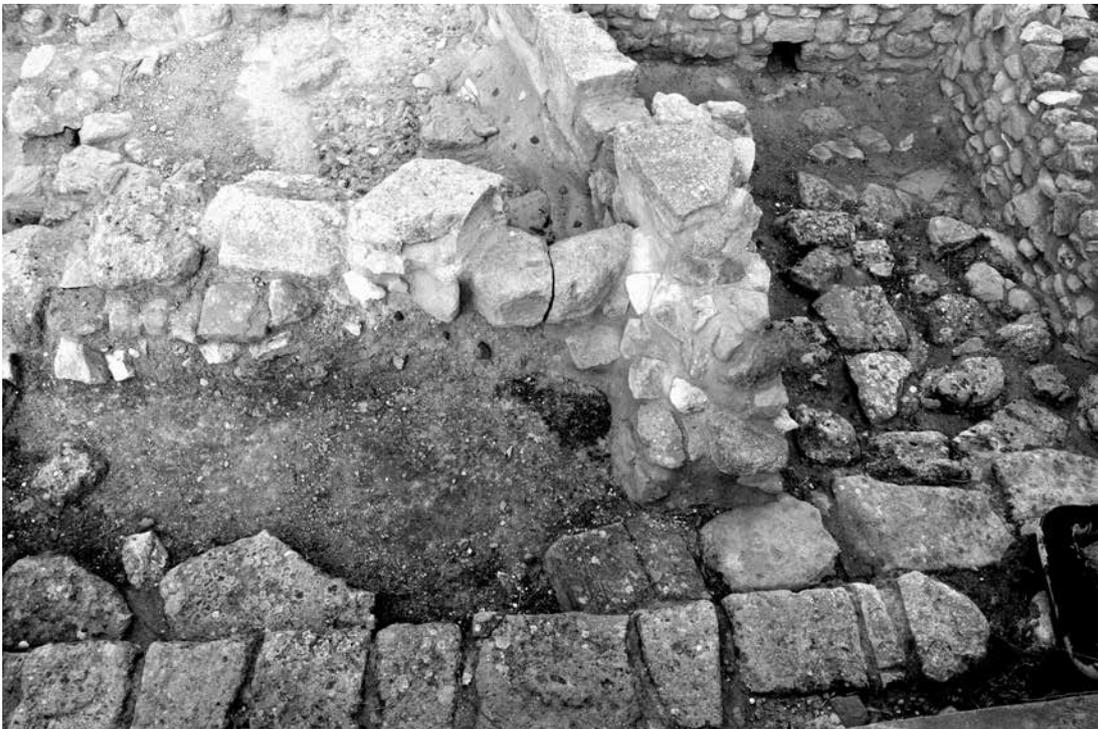
Fig. 38 - Festòs - Edificio F e terrazza a N dell'area L: Muri M9 e M10 poggianti sopra M14; a i muri M12 e M13 poggianti sul lastricato del Piazzale LXX, da W (© Scuola Archeologica Italiana di Atene \_DSC2378)
