# ANNUARIO

# L'ATTIVITÀ DELL'UNIVERSITÀ CA' FOSCARI VENEZIA, NELL'ANNO 2013. INDAGINI NELL'AREA A S E A SW DEL PALAZZO: AREE E VANI K, L, M, N, I, R/1, R/2, S, S/1 \*

## INTRODUZIONE

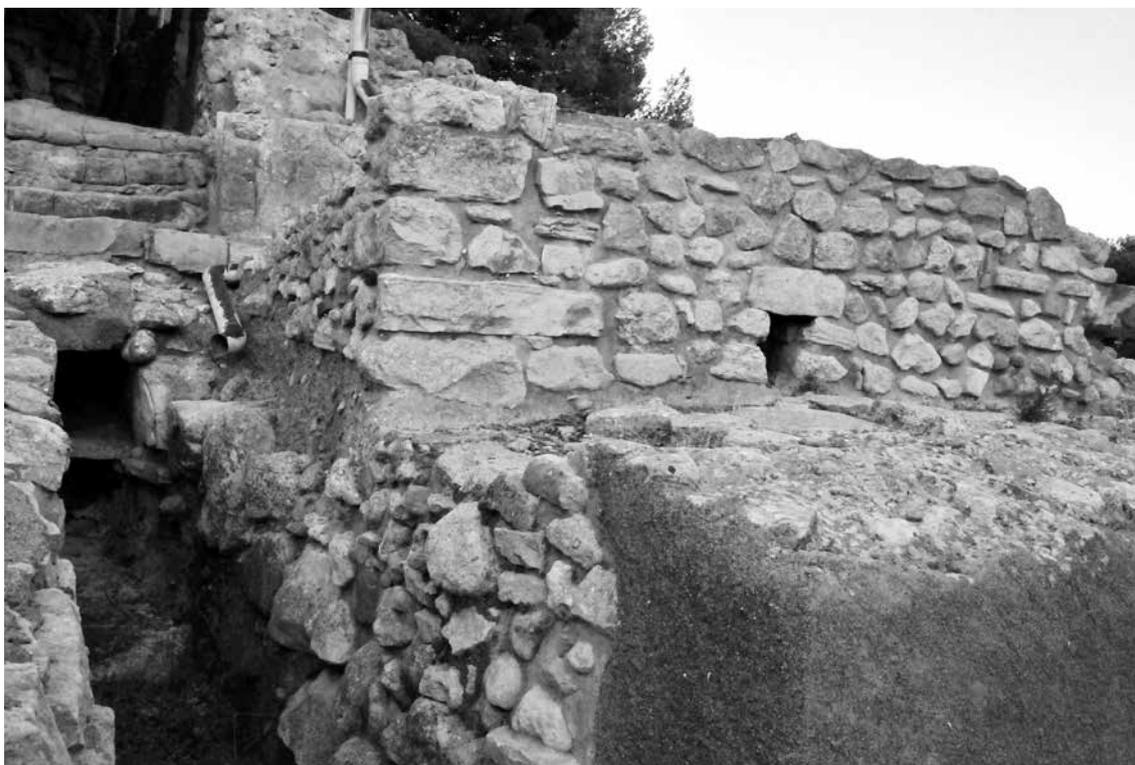
Fig. 39 - Festòs - Edificio F, muro M13, con la feritoia di scolo sul lastricato del Piazzale LXX; a sinistra il condotto minoico, da NW (© Scuola Archeologica Italiana di Atene \_DSC2387)

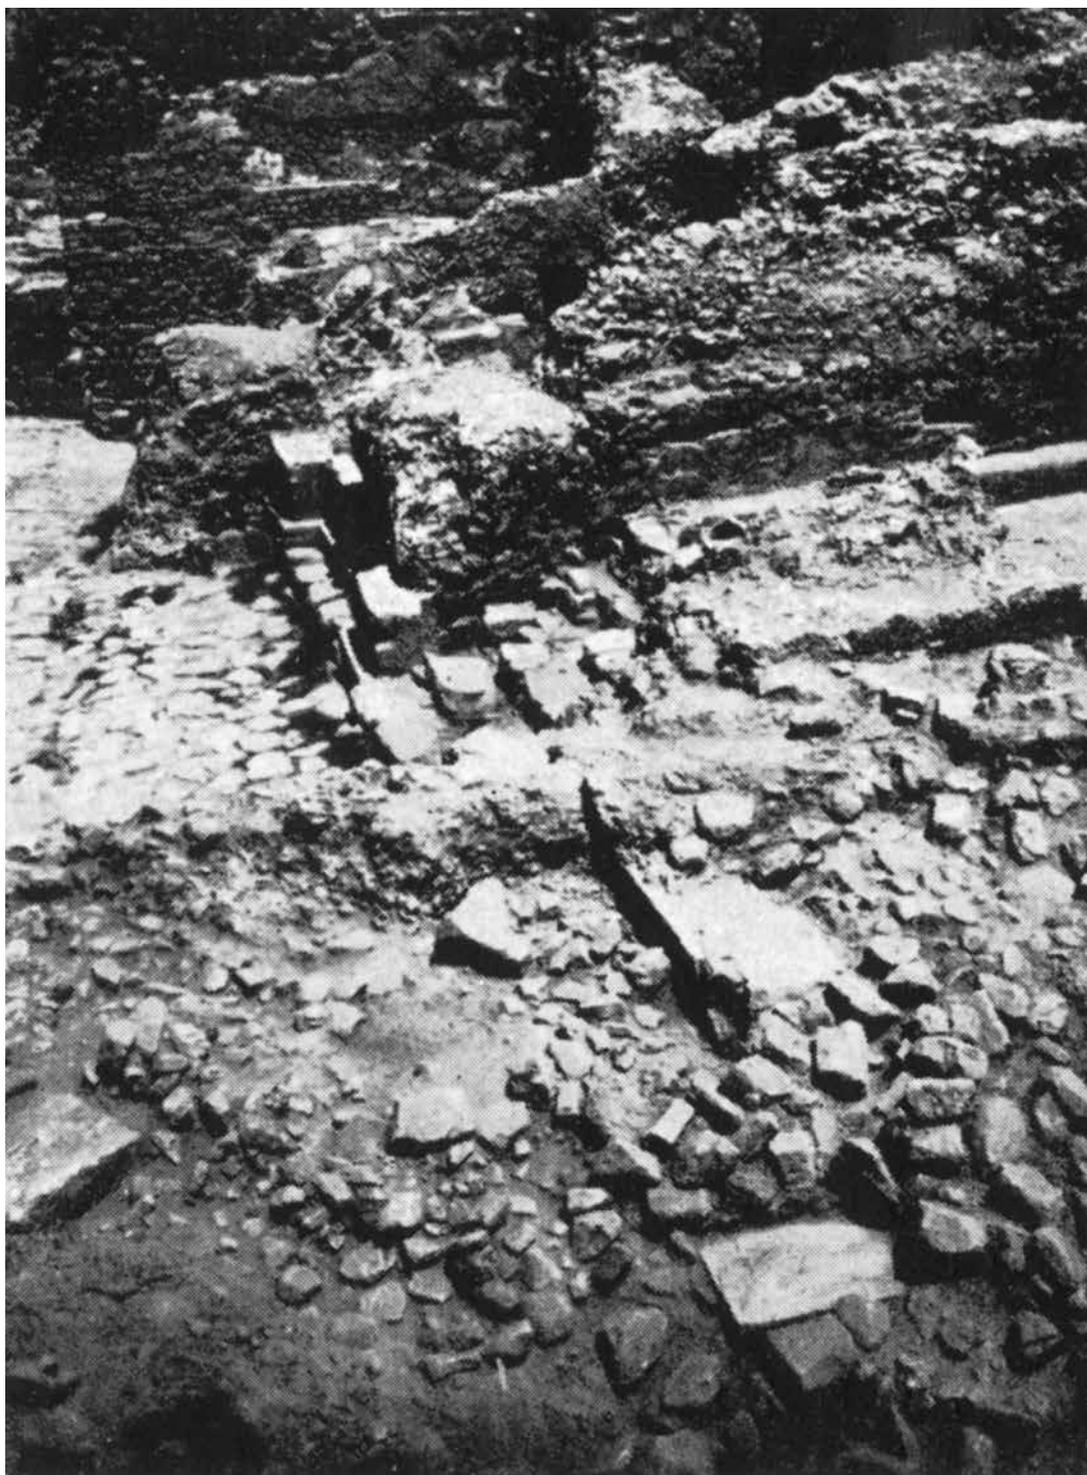
Fig. 40 - Festòs - "La facciata occidentale del Palazzo minoico primitivo ancora in parte coperta dalla macerie di pietrame (in basso a destra è scoperto il pilastro quadrato terminale: da Sud" (da LEVI 1957-58, fig. 101)

luogo c'è da chiarire la presenza dell'*astraki*. Nelle foto citate dal Levi, in particolare le figure 101 e 103 (qui Figg. 40 e 2), è visibile una massa di materiale, inequivocabilmente *astraki*, tutt'altro che un 'rimasuglio' coprire in maniera molto netta il tratto finale del muro M12 per scendere anche al di sopra della zona in cui oggi è visibile il lastricato del Piazzale LXX, verosimilmente occupata dal pavimento del vano a questo sovrapposto. Se si tratta, come tutto lascerebbe in-

lasso dei muri post minoici M9 e M10. Il crollo era andato a depositarsi proprio sulla terrazza a N dell'Area L (cf. Fig. 40), creata, come si è visto in seguito allo sbancamento del Piazzale LXX.

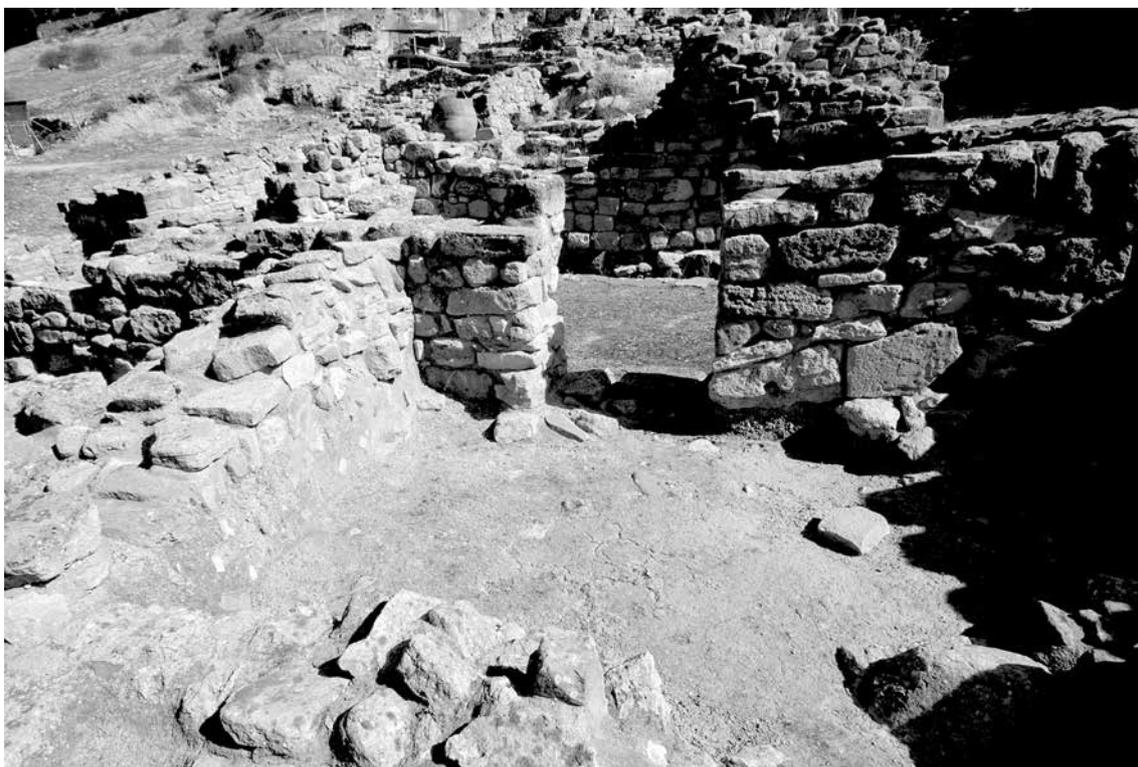
Fig. 41 - Festòs - Area R/1 dopo la pulizia, da S (© Scuola Archeologica Italiana di Atene DSC\_7337)

Il muro di contenimento sul lato W della terrazza (M7, Tavv. I-II, IVa, cf. Fig. 5) corrisponde alla parete E del vano R/1, dal quale si passa al Vano R/3 superando una soglia (-8,35) che si trova a una quota più bassa di 1,21 m rispetto al piano attuale del terrapieno (Fig. 41). La faccia a vista del muro, quella W, è realizzata con pietre alquanto irregolari di media grandezza, ed è stata fortemente ripresa con cemento nei recenti lavori di restauro. Questo allineamento non era visibile nelle foto di scavo, dove appare ricoperto da un cospicuo crollo. Esso sembra in qualche modo riaccordato al tratto terminale di M3, poggiante su terra a una quota più alta di qualche centimetro rispetto al tratto E di questo muro. Tale tratto terminale appare come un rimaneggiamento di M3, di raccordo con M7, il muro di terrazzamento che chiude a E il vano R/1, anche se si può osservare una sorta di *hiatus* tra di essi. La cronologia relativa di questi spezzoni di muro non è facilmente individuabile. Il muro M7 sembrerebbe in rapporto con la creazione dello spazio indicato come Vano R/1, che appare piuttosto come un'a-

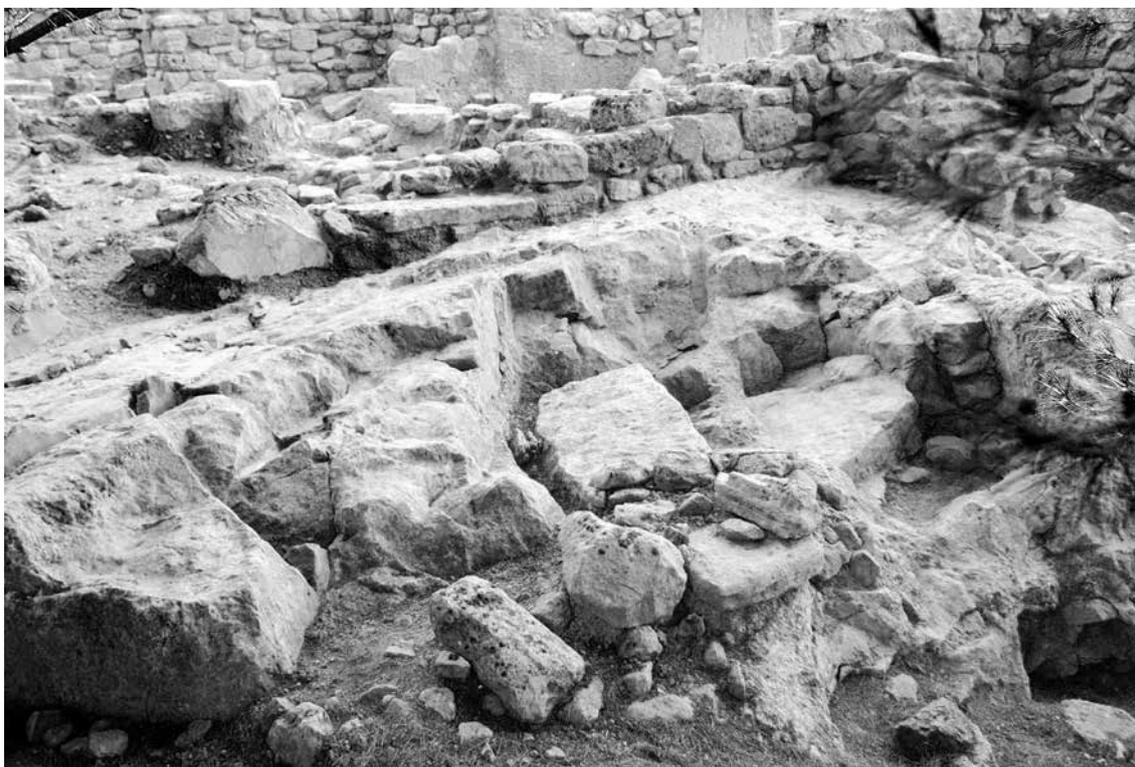
Fig. 42 - Festòs - Cava di Calcare, con il muro di terrazzamento M16, da SW  
(© Scuola Archeologica Italiana di Atene DSC\_7385)

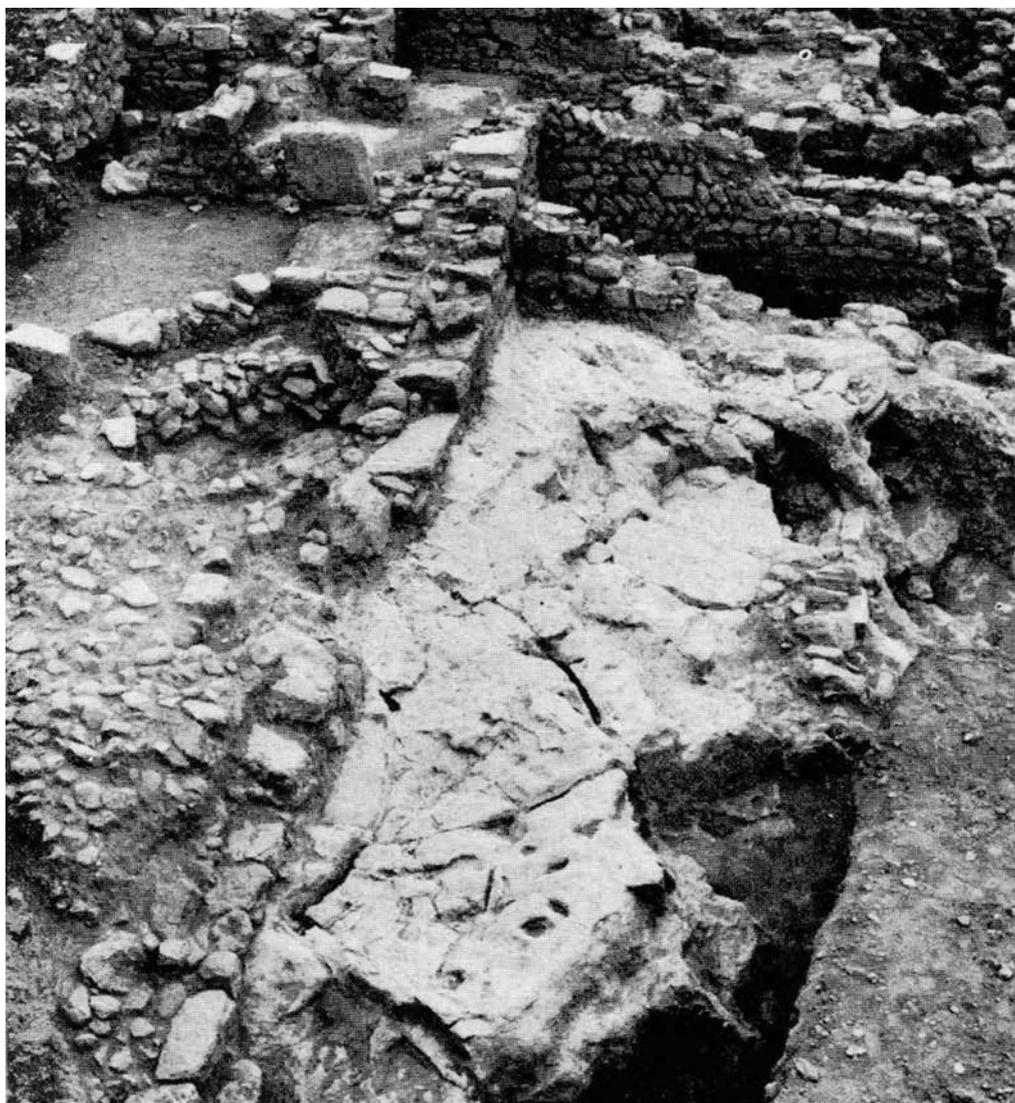
Fig. 43 - Festòs - Cava di Calcare e area immediatamente a N, durante gli scavi Levi, da W. È ben visibile l'allineamento del muro M16, mentre dall'area della cd Conca N non è stato ancora rimosso il pietrame, che probabilmente include alcune parti di lastricato (da LEVI 1976, fig. 696)

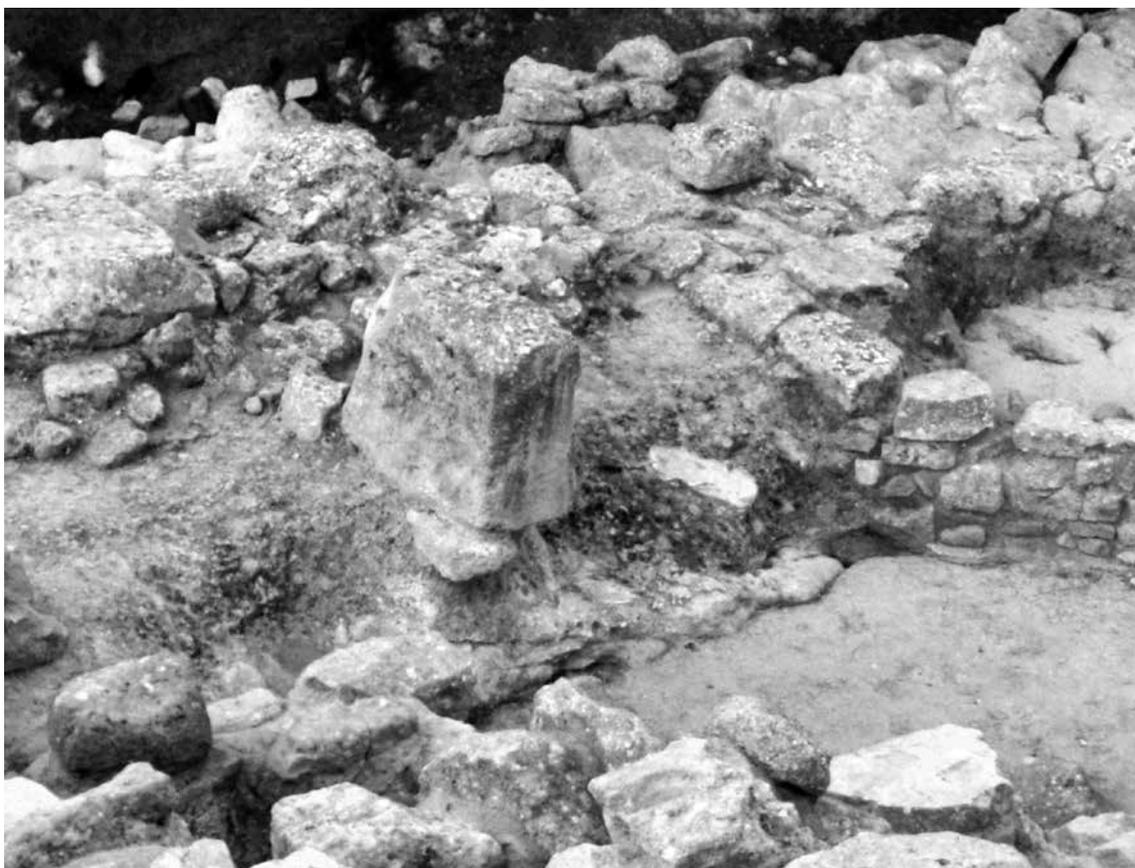
Fig. 44 - Festòs - Il blocco parallelepipedo poggiate su terra, sul margine S della Grotta M, probabilmente parte di un crollo, da NE (© Scuola Archeologica Italiana di Atene DSC2146)

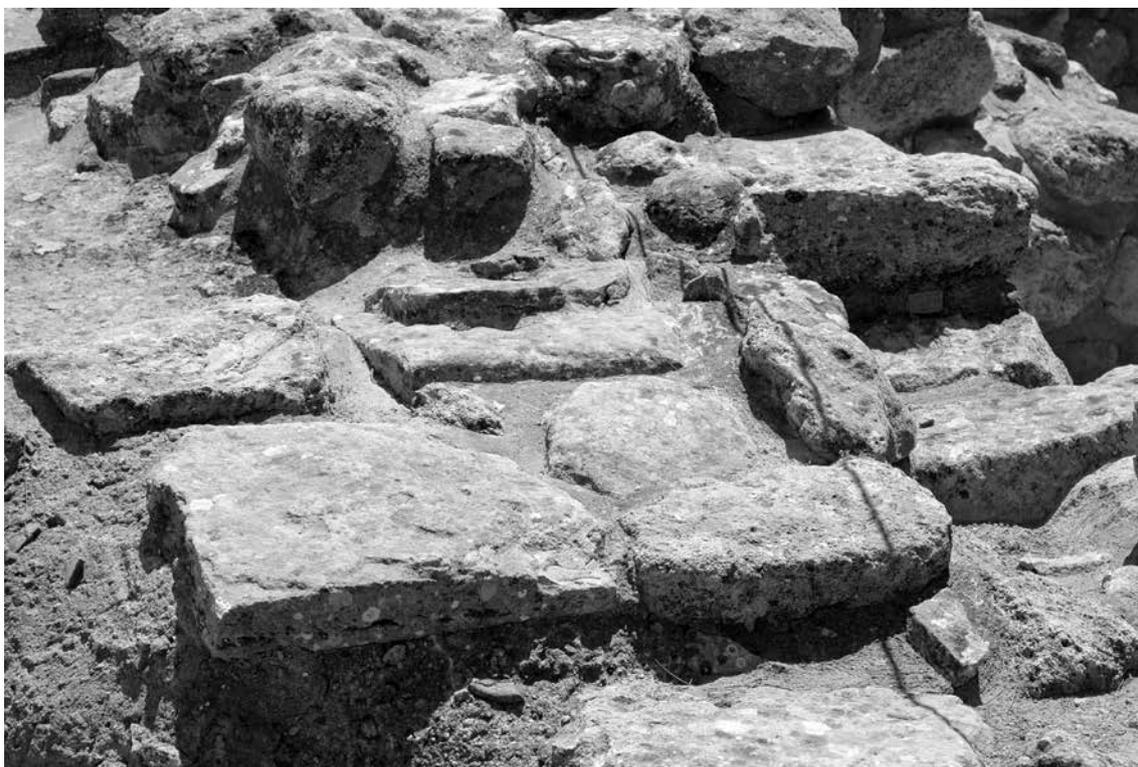
Fig. 45 - Festòs - Area tra il margine meridionale della Grotta M e il muro M16, lastre pertinenti a una rampa lastricata ascendente verso il Vano G, da W (© Scuola Archeologica Italiana di Atene DSC\_7416)

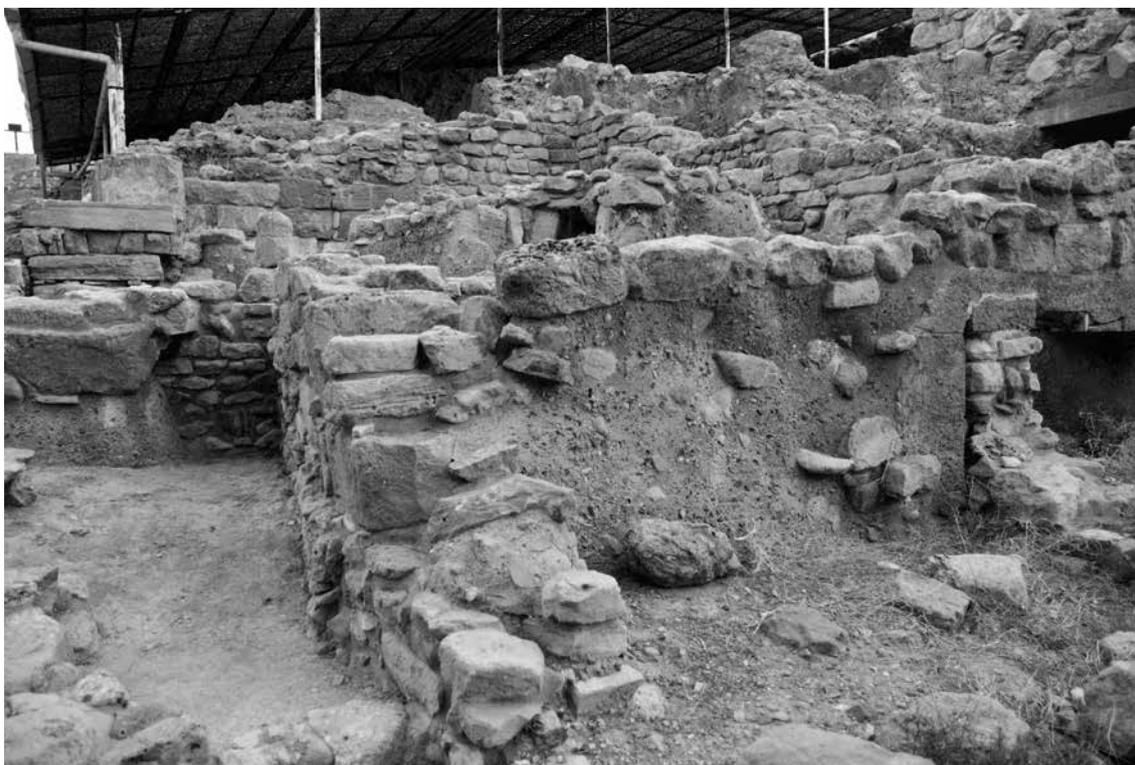
Fig. 46 - Festòs - Aree I e K, con allineamento di lastroni posanti su terra al limite N di K, da SW  
(© Scuola Archeologica Italiana di Atene \_DSC2156)

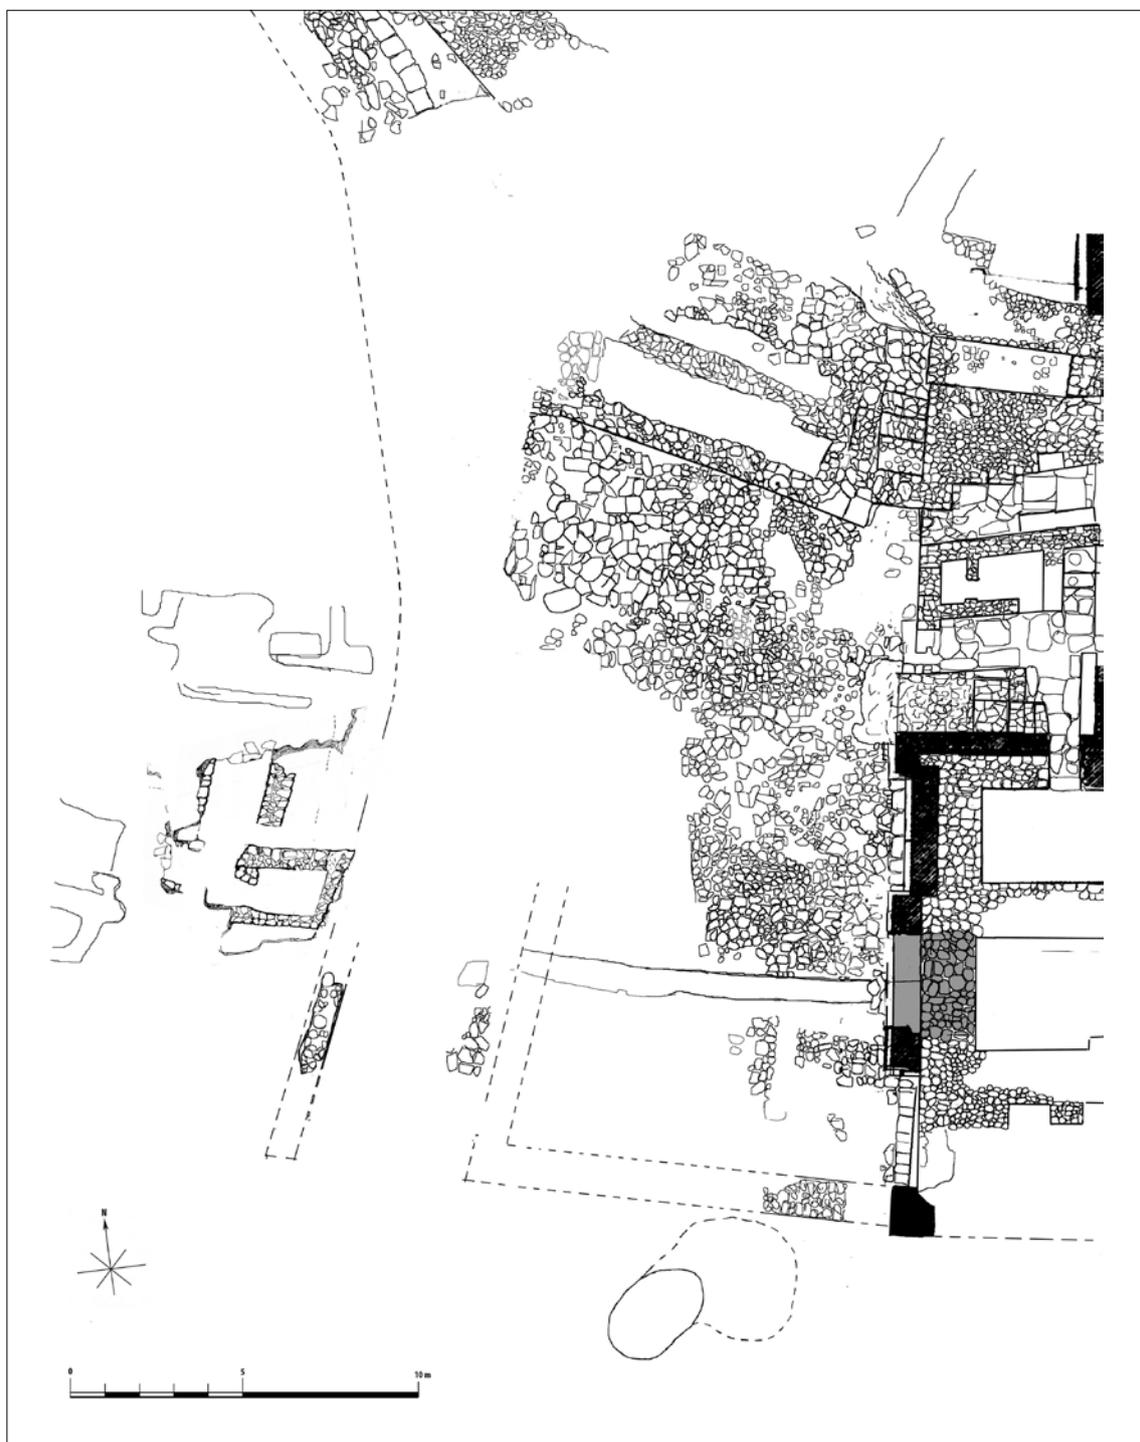
Fig. 47 - Festòs - Ricostruzione schematica della situazione dell'area a S e a SW del Piazzale LXX nel MMIIA-IIB iniziale (elaborazione da LEVI 1976)

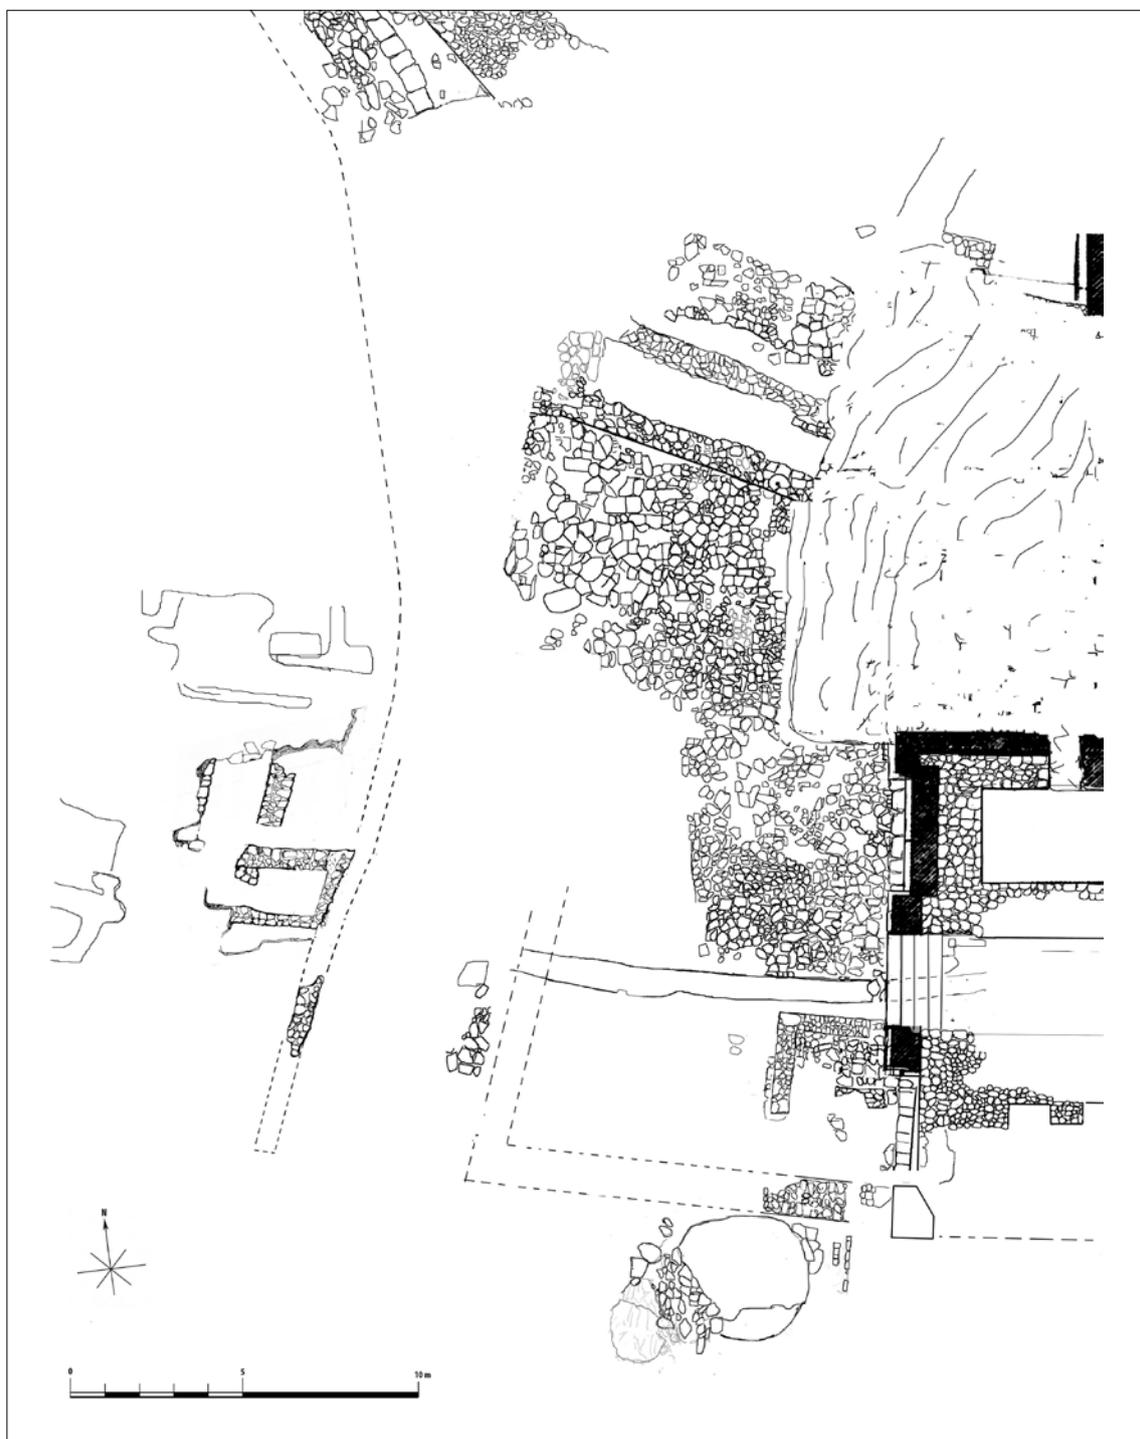
Fig. 48 - Festòs - Ricostruzione schematica della situazione dell'area a S e a SW del Piazzale LXX nel MM IIB finale o Fase dei Sacelli (elaborazione da LEVI 1976)

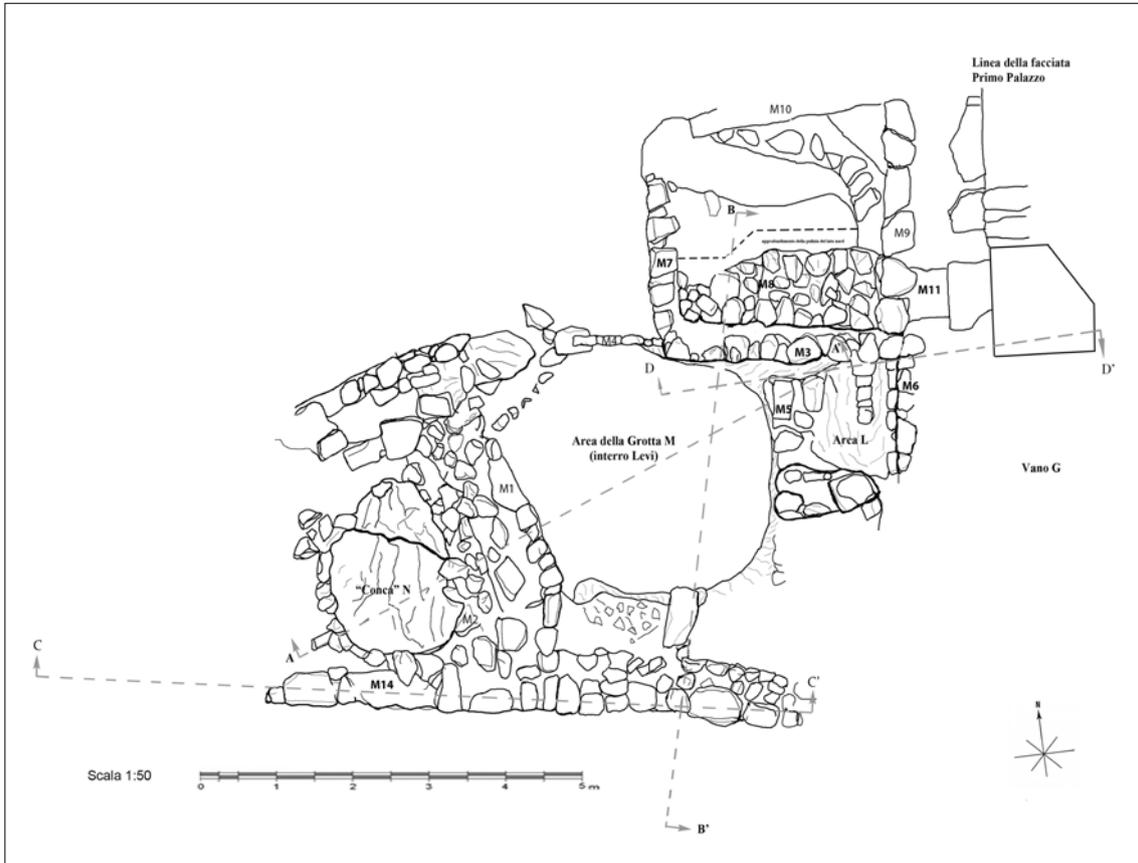
Tav. II - Festòs - Grotta M e cd. Conca N, Area L e zona limitrofa, pianta (elab. E. Messina - A. Tagliati 2013)

terno della cavità (fig. 3). La sommità del muro è tuttora visibile come emergente dal livello di interro sul lato W della Grotta (tavv. II-III) e, come segnalato nelle relazioni, tale muro non posava sulla roccia, ma su uno strato di terra e cocci accumulato nella parte bassa della Grotta stessa. Più esteso in lunghezza alla sommità (m. 2,40) esso si restringeva verso il basso, seguendo la configurazione della parete rocciosa su quel lato della cavità. Dalla base di questo muro si dipartiva, verso NE, un altro muretto che scendeva più in basso di circa 0,40 m poggiando anch'esso su terra e detriti. Questo aveva un andamento curvilineo ed era costituito da pietre irregolari con faccia a vista sul lato NE. Tutto ciò non è, attualmente, visibile, tranne la sommità del muro 'a secco' (M1) sul lato SW (fig. 4). Va osservato che la rimozione "dei blocchi a quota più alta" senza averne effettuata un'adeguata documentazione, ha compromesso in una certa misura la comprensione dell'area, relativamente alle fasi post-minoiche.

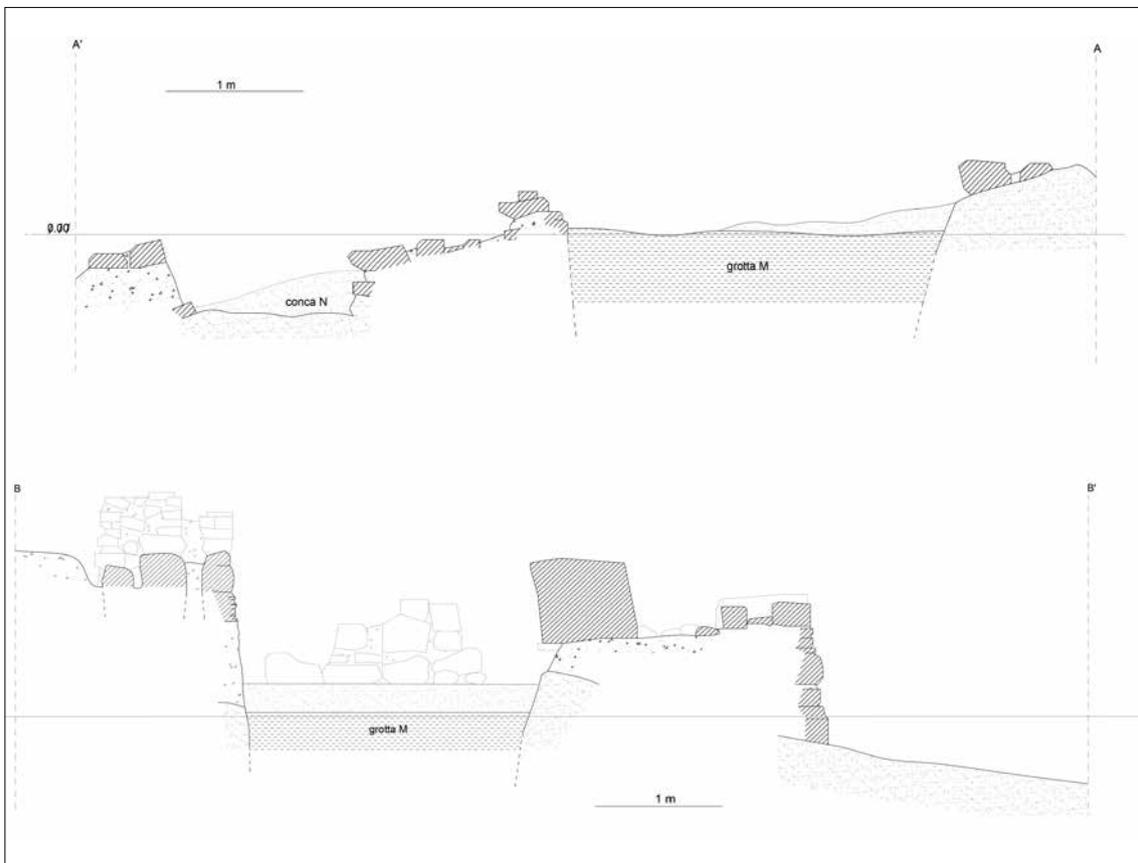
Tav. III - Festòs - Grotta M e cd. Conca N, Area L e zona limitrofa. a) sezione A-A'; b) sezione B-B' (elab. E. Messina - A. Tagliati 2013)

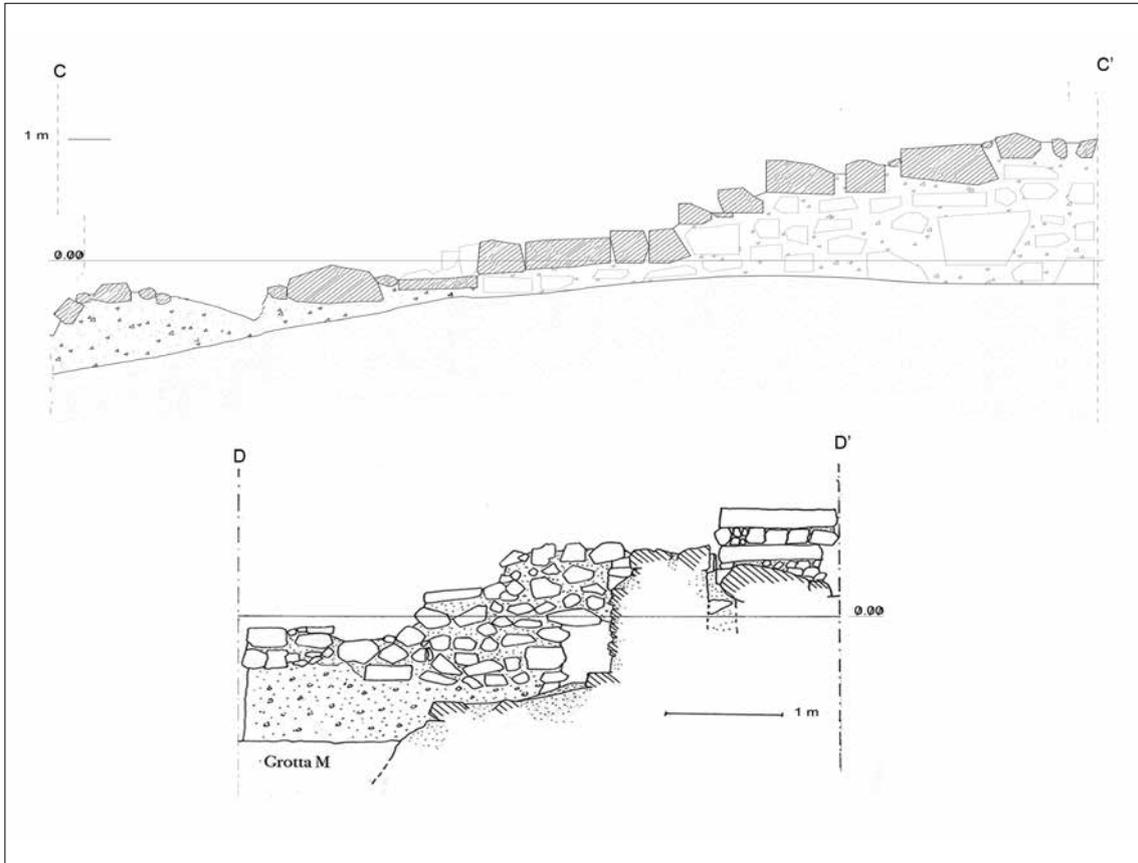
Tav. IV - Festòs - Grotta M e cd. Conca N, Area L e zona limitrofa. a) sezione C-C'; b) sezione D-D' (elab. E. Messina - A. Tagliati 2013)

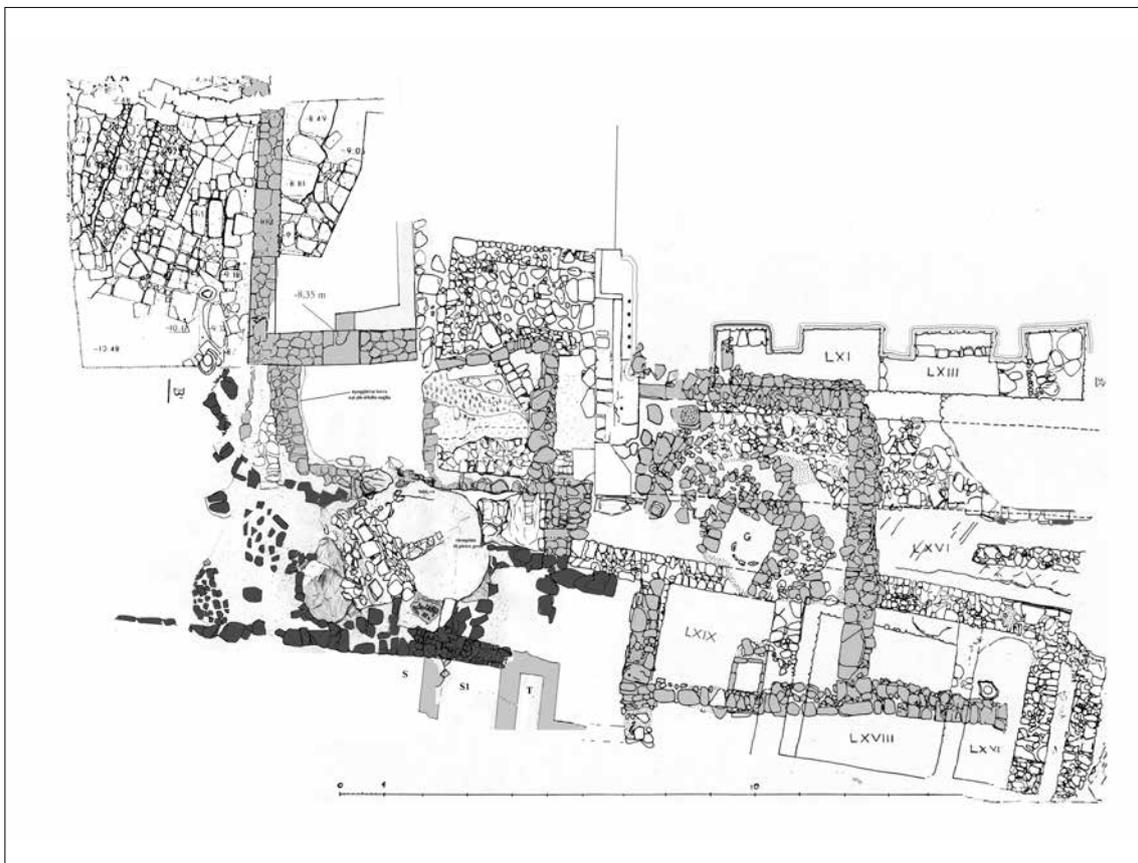
Tav. V - Festòs - La planimetria generale schematica dell'area a S e a SW del Piazzale XX di Tav I, con indicazione in colore più scuro delle parti superstiti del lastricato della rampa ascendente al Vano G (rielaborazione da LEVI 1957-58 e LA ROSA 2005, con aggiornamento E. Messina - A. Tagliati 2013)
